2010年チリ・マウレ地震 Chile Maule 被害調査報告

弘前大学 片岡俊一

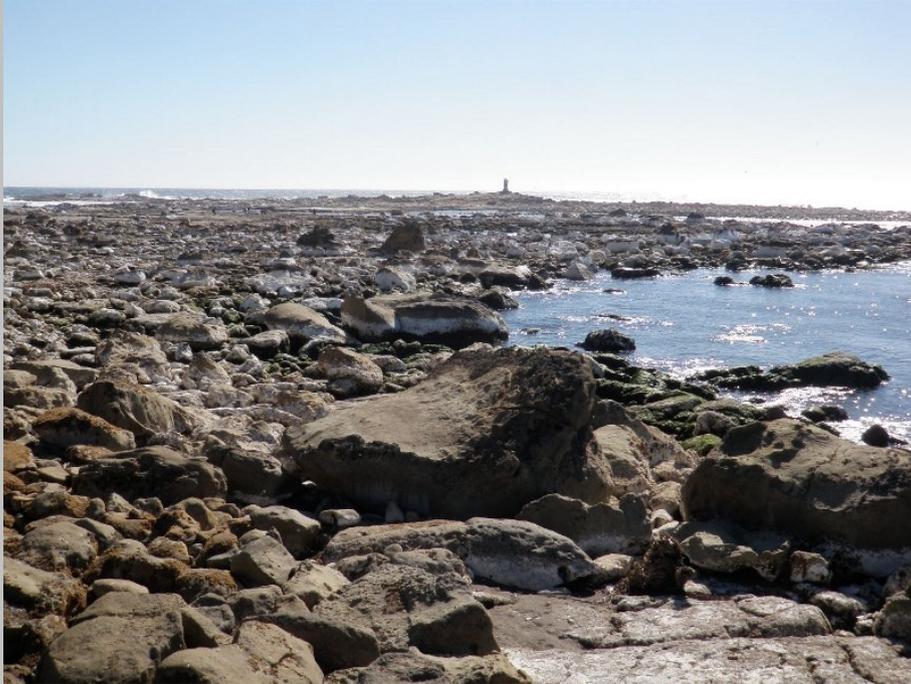
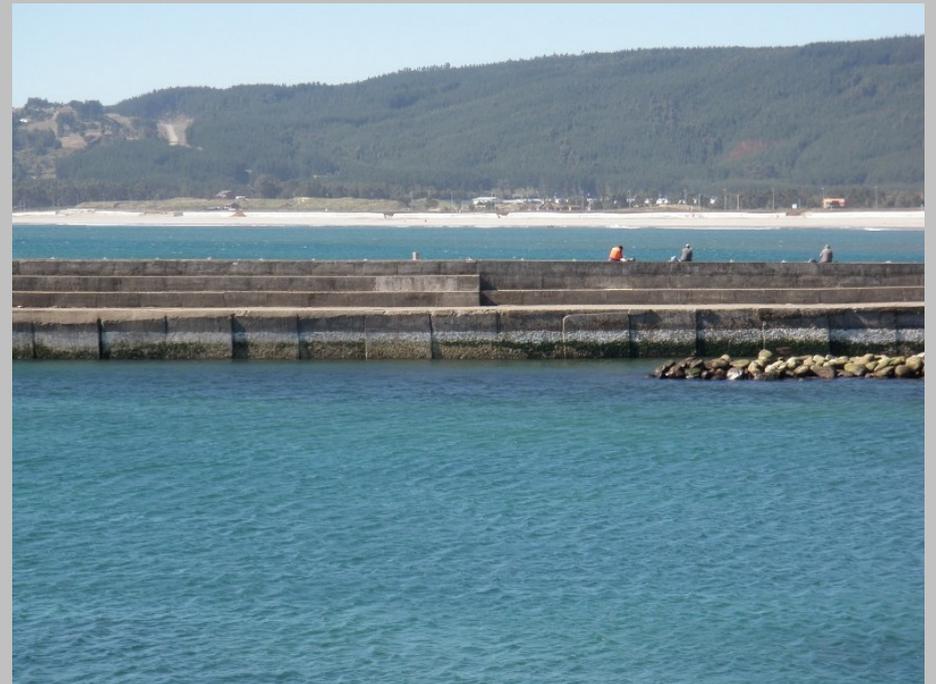
岩礁海岸の隆起

- この地震では、鉛直方向の地殻変動が岩礁海岸の隆起という形で確認できることが知られている。
- ここでは、震央の南側に位置するLebuで観察された隆起状態を示す。
 - 隆起量は1.8m程度と言われている。

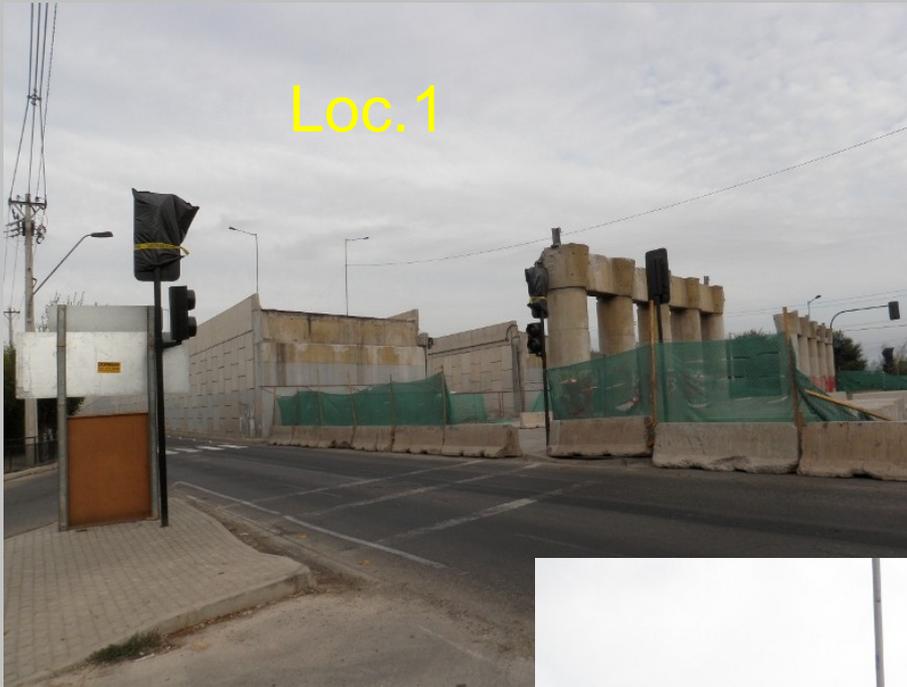
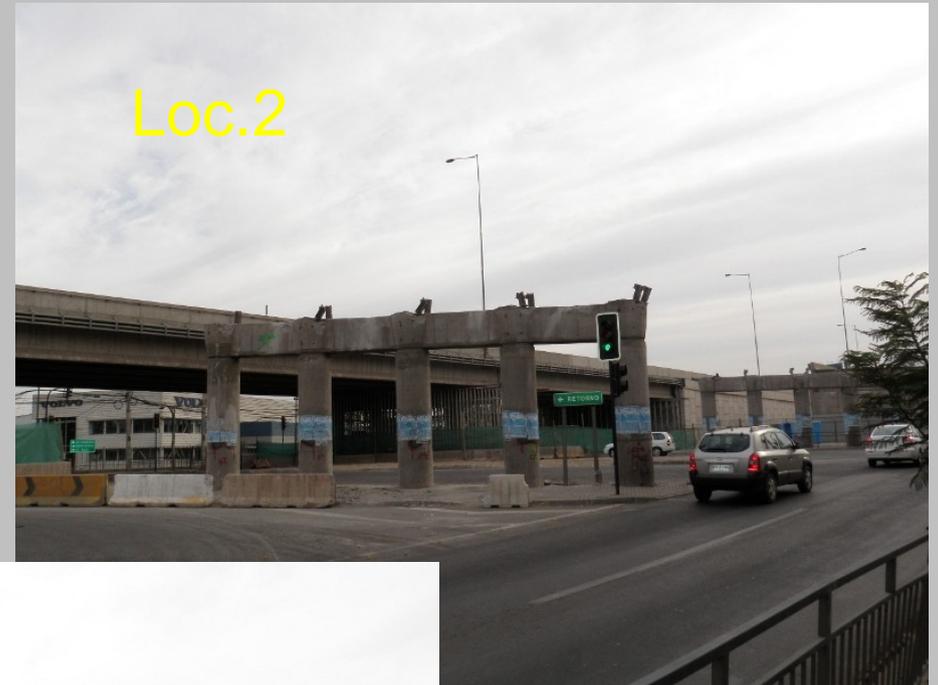
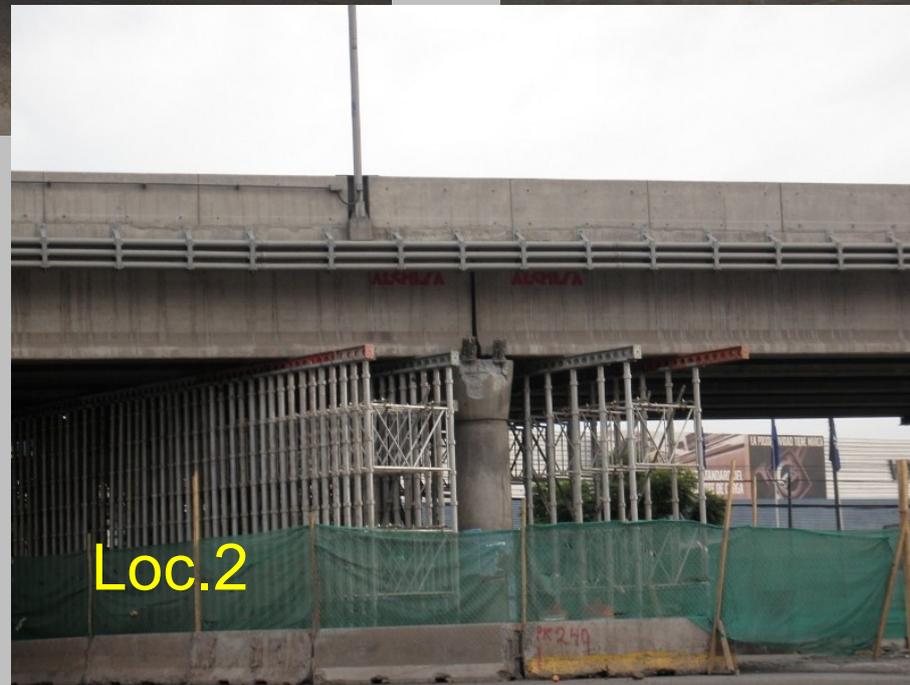
高速道路

- 震央から約330km離れたSantiagoにて、2カ所で高速道路の橋梁の落下が見られた。
- 被災の特徴として
 - 道路を斜めに渡っている
 - 桁掛かりが短い

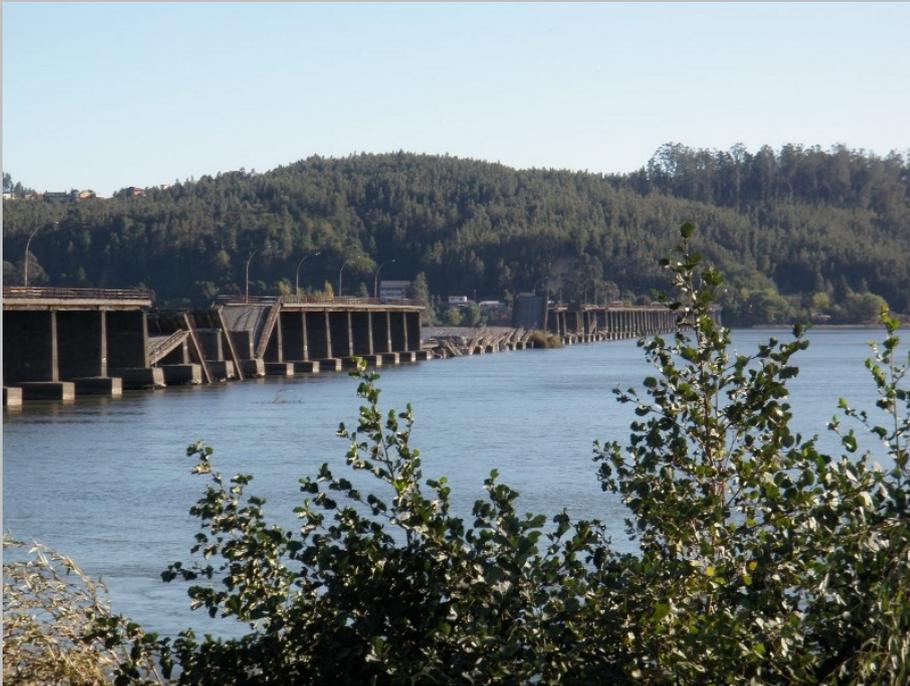
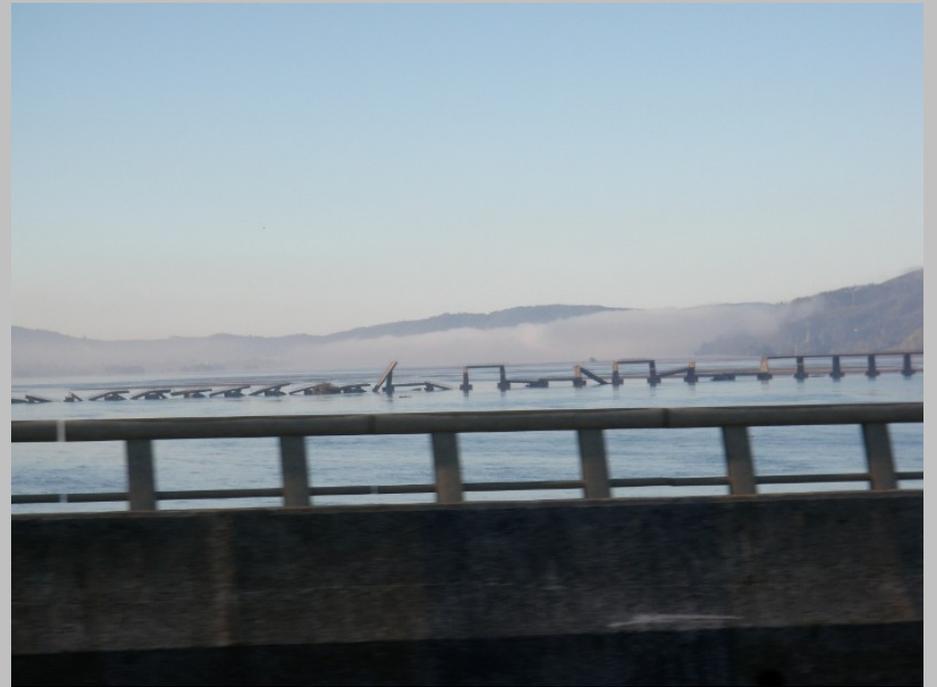
- 震央から約150km離れたConcepcionにて、Bio-Bio川にかかる2(?)橋梁が被害を受けた。
 - LLACOLEN橋
 - 橋台部に被害を受けたが、仮設橋により供用
 - Viejo橋
 - 多くのスパンが落橋し、閉鎖
- 被災の特徴として
 - 橋台部分に地盤変位が見られた。
 - 多くのスパンで落橋が見られた(Bio-Bio橋)。
 - 桁掛かりが短い。
- 同様な被害は別の橋梁でも見られた。

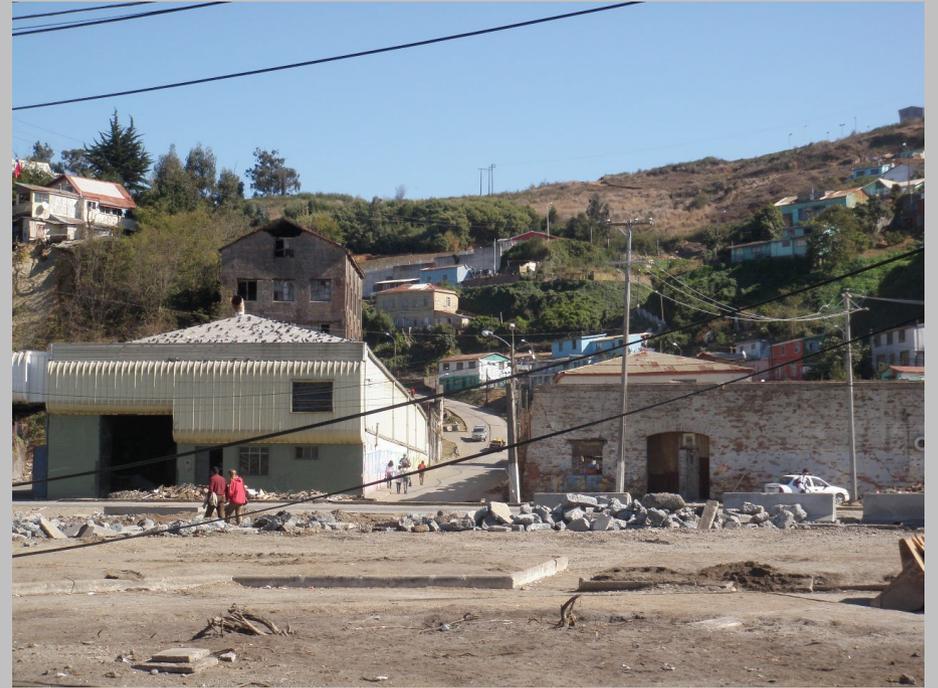
数少ない被害状況 (Tome
の近くにて).

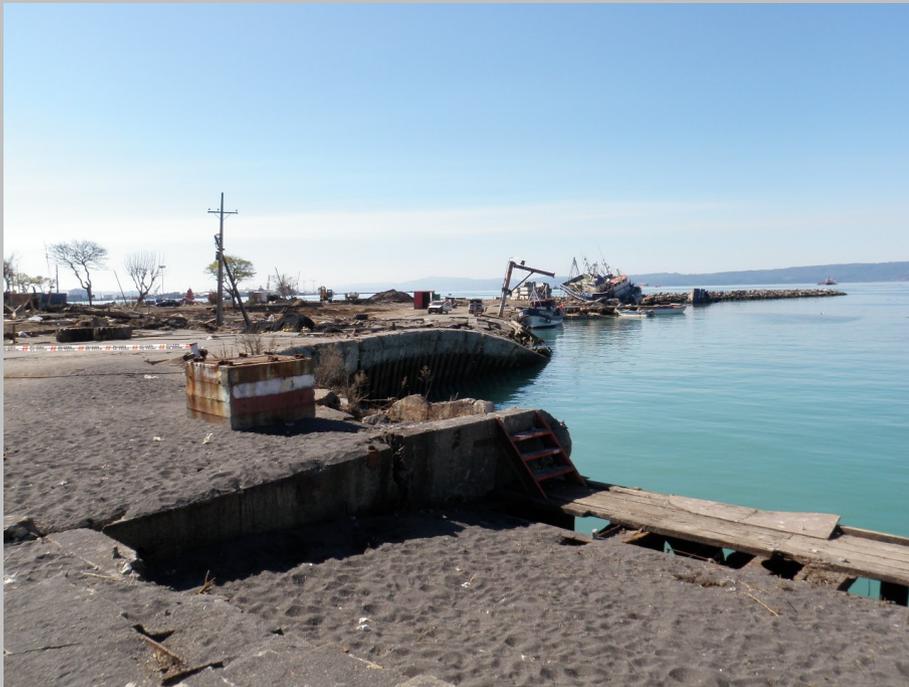
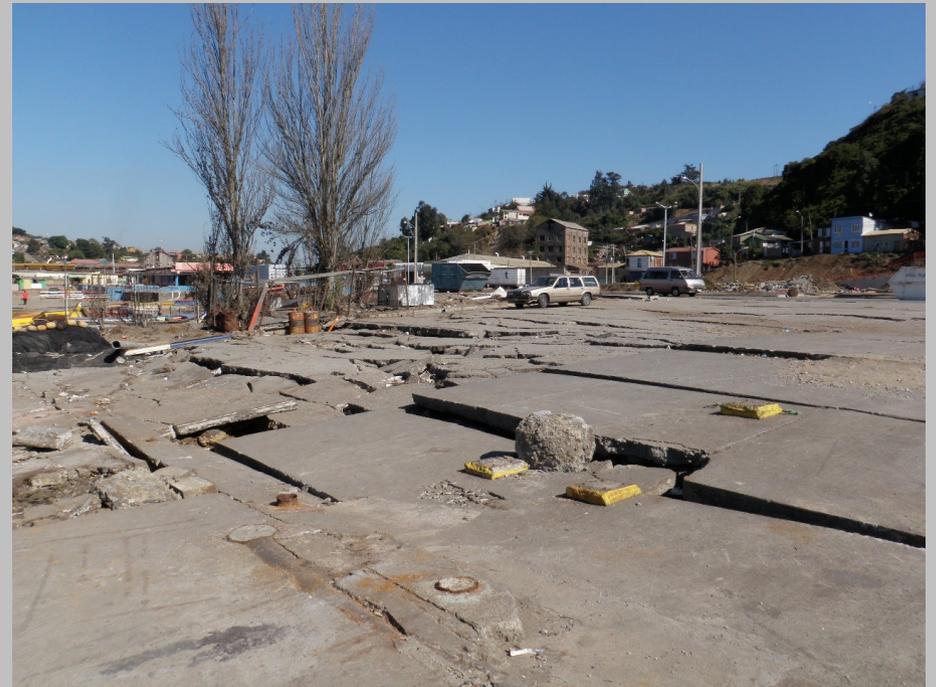
液状化による被害 Talcahuanoにて

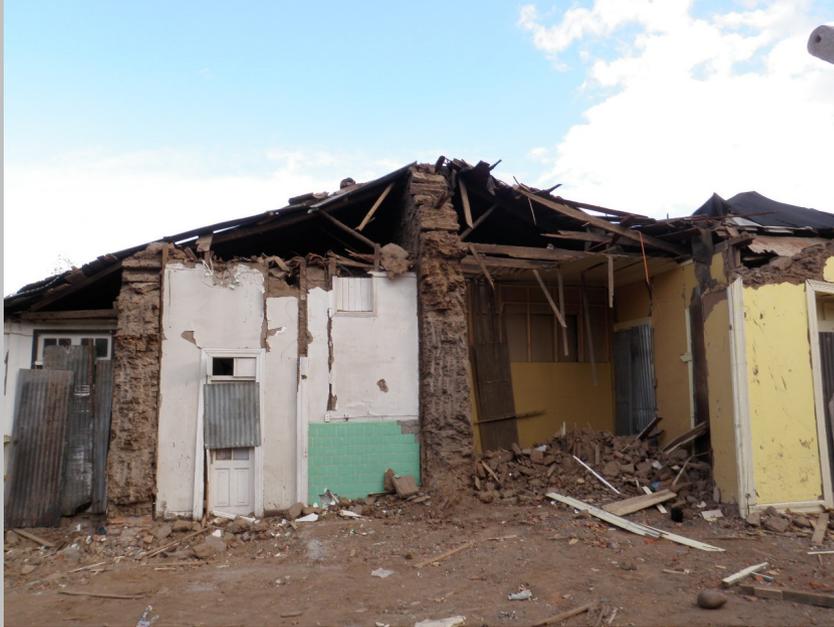
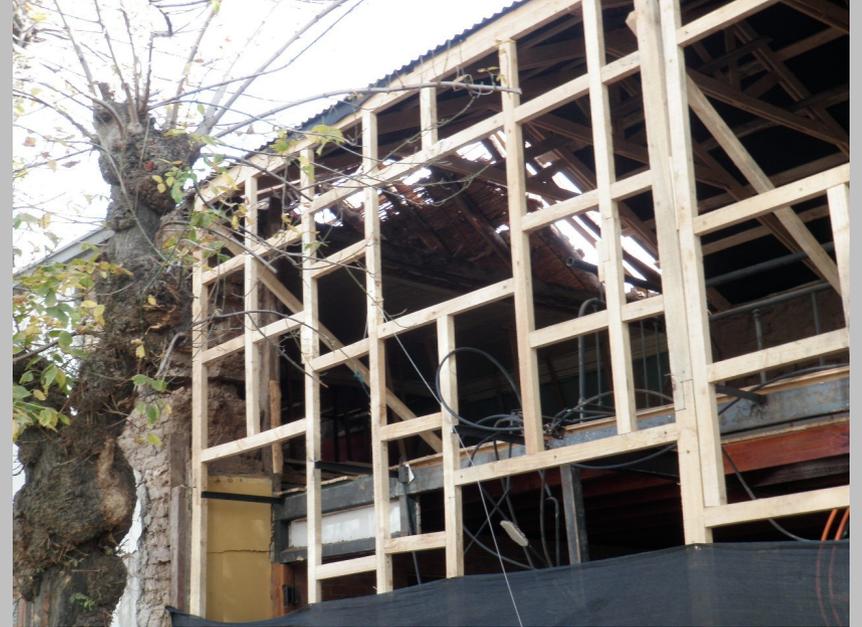
組積造の被害 Talcaにて

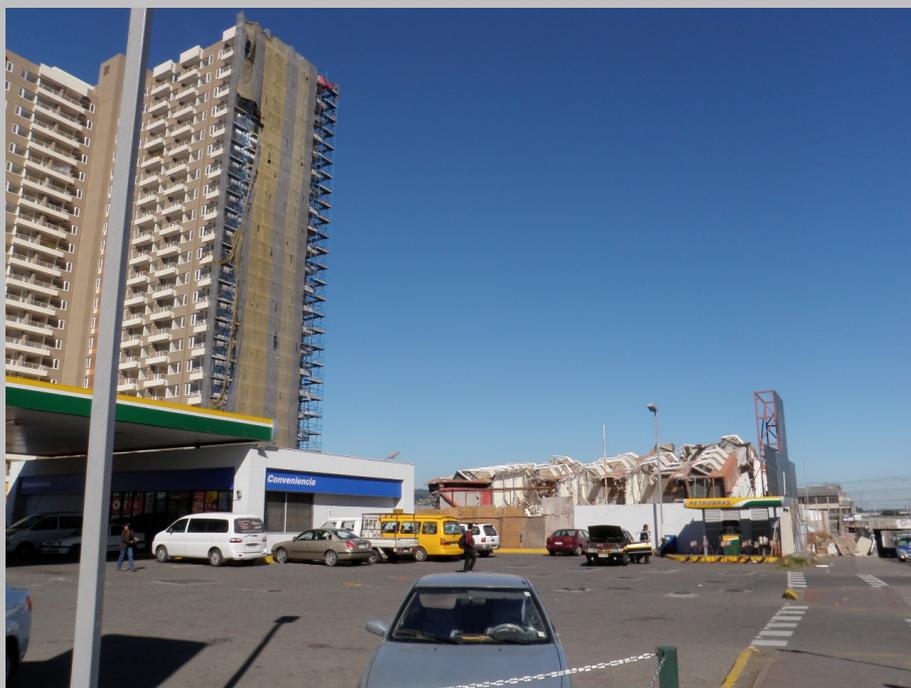
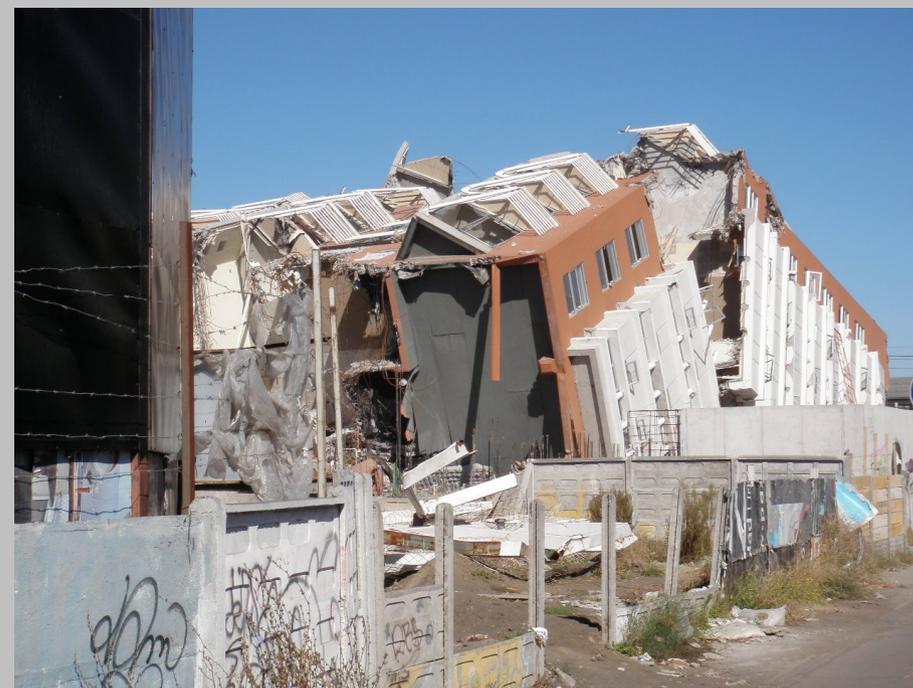
- Concepcion では8棟(?詳細不明)の建物が取り壊しが必要とされているが、それらの多くは鉄筋コンクリート造である。
 - そのうち1棟は横倒しになっている。
- 被害棟数の比率は非常に小さく、被害の原因はまだ不明？

横倒しになった建物（視点#1）

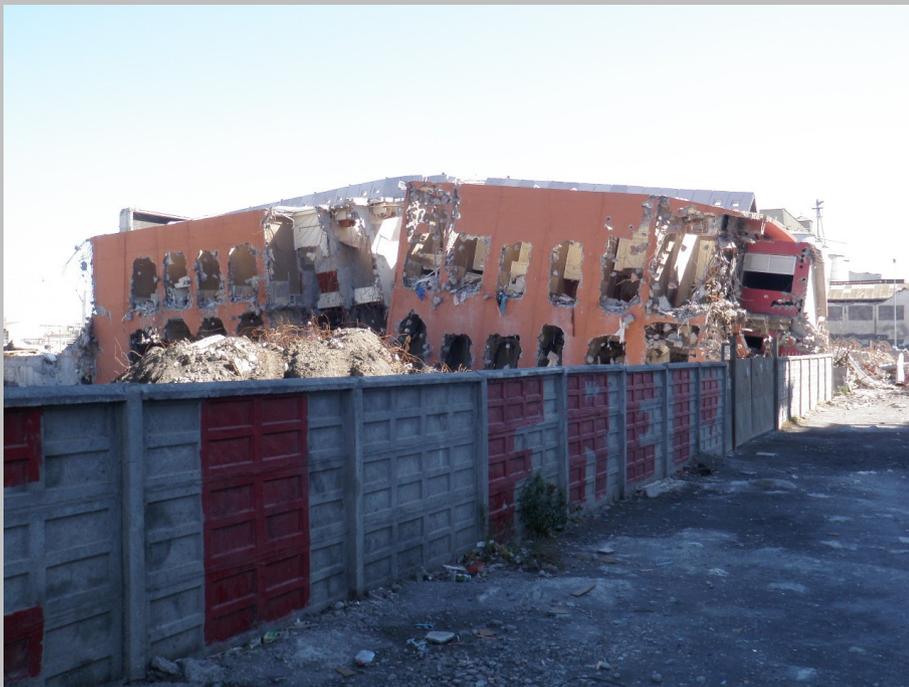
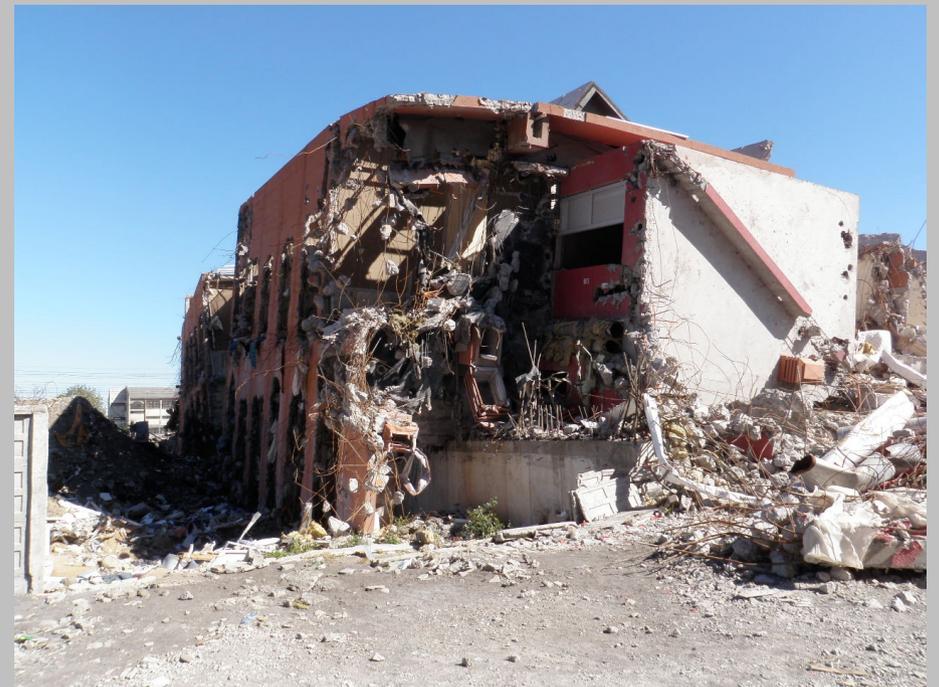
横倒しになった建物（視点#2）

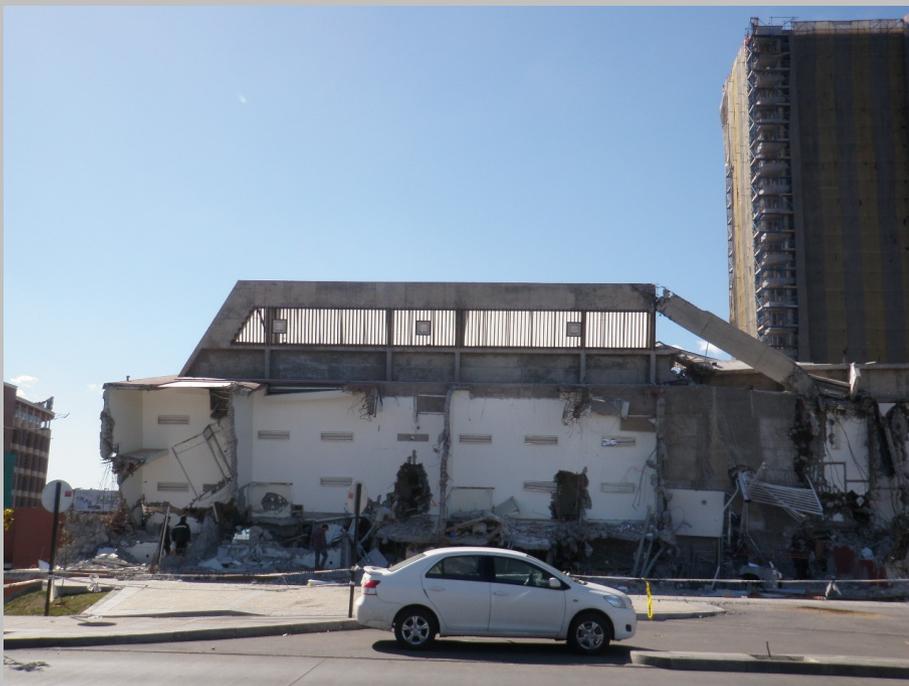
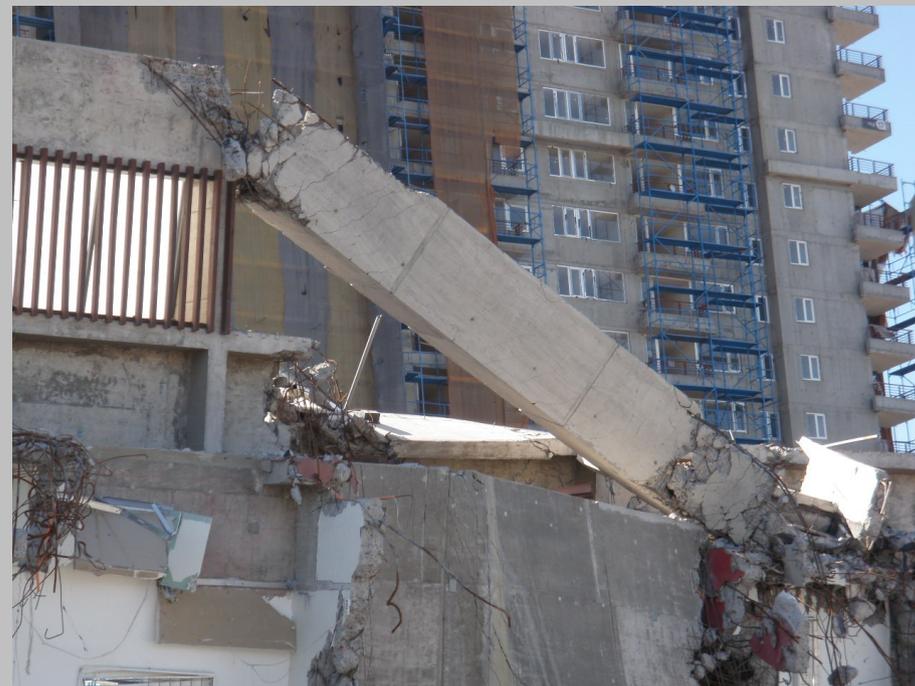
横倒しになった建物（視点#3）

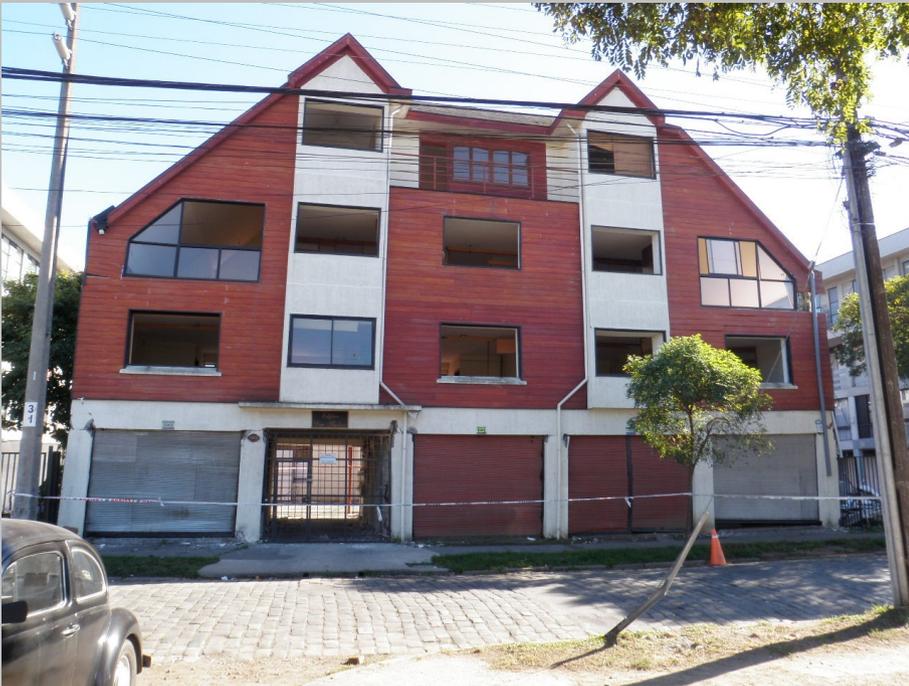
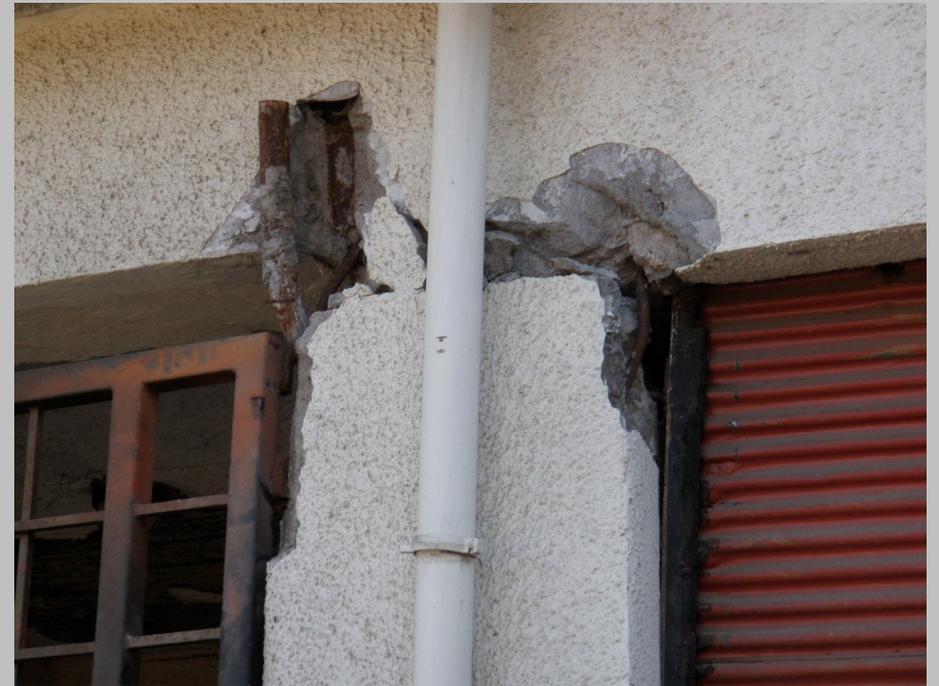
鉄筋コンクリート造の構造被害

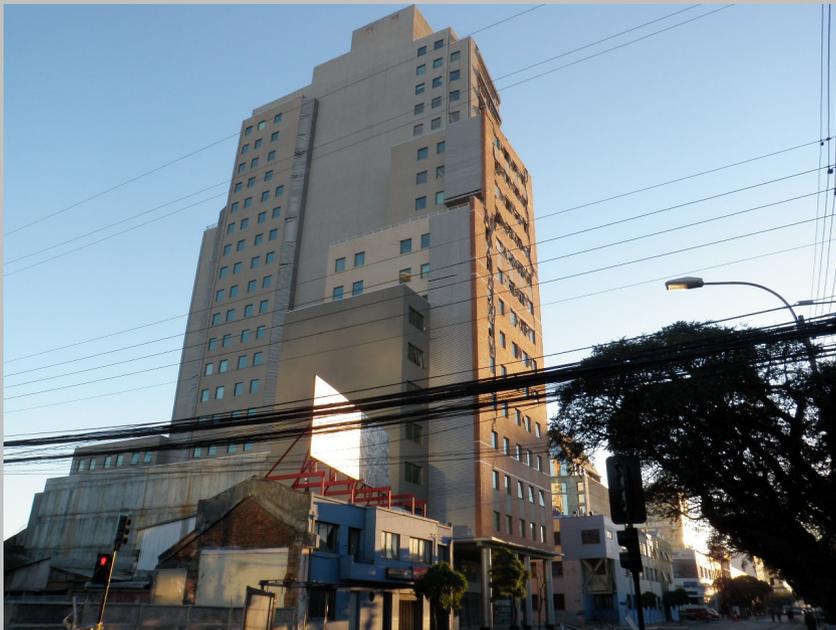
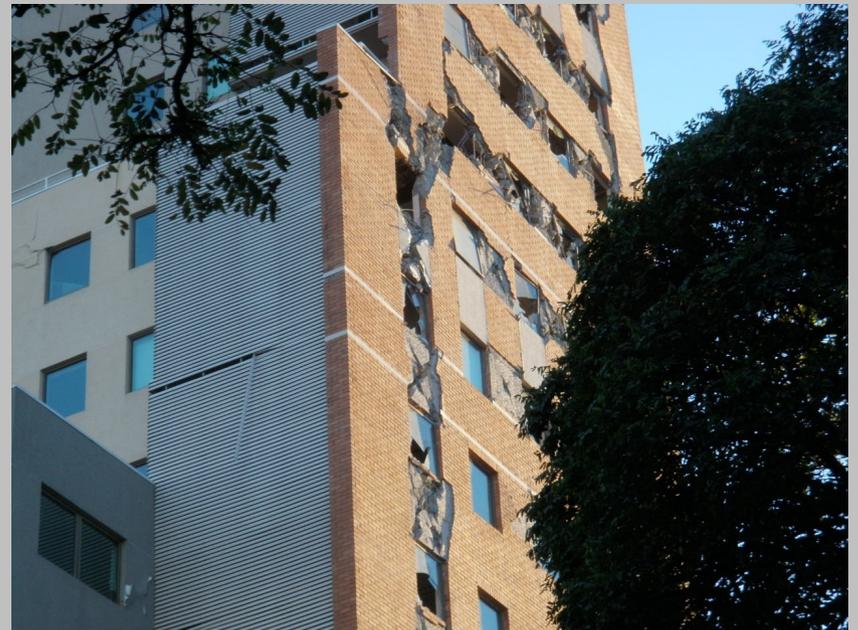
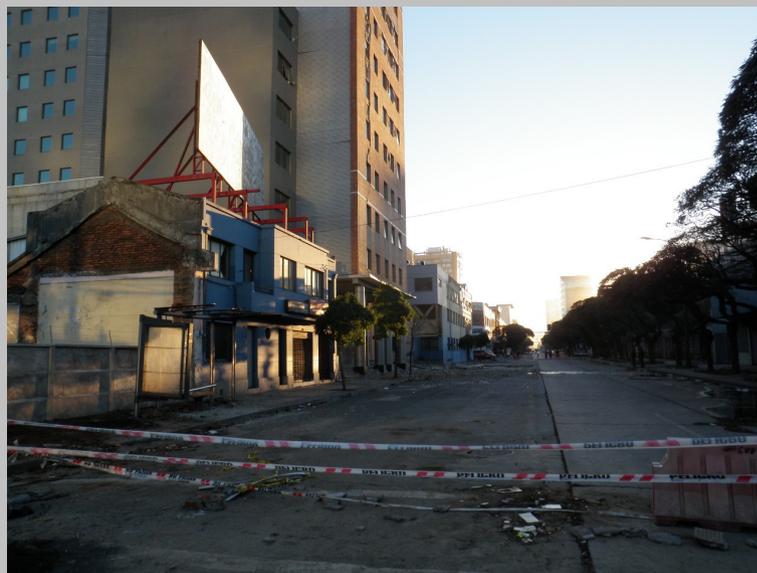
鉄筋コンクリート造の構造被害#2

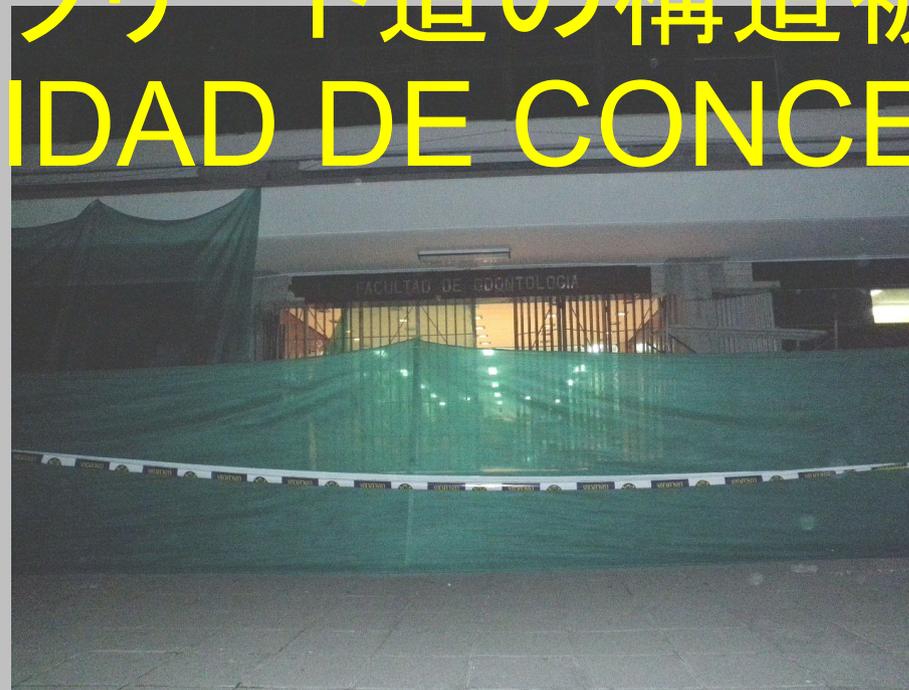
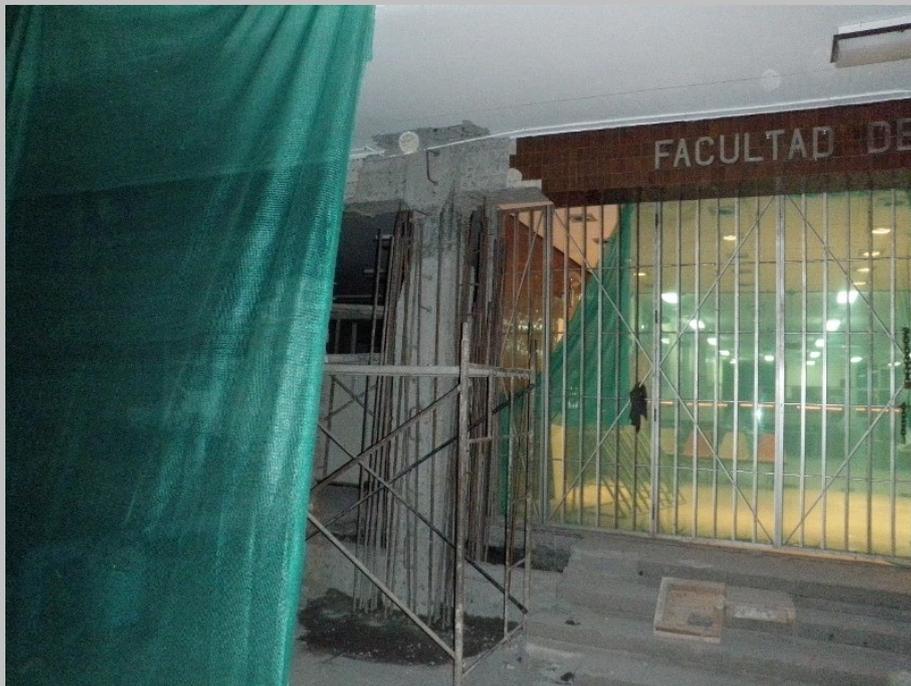
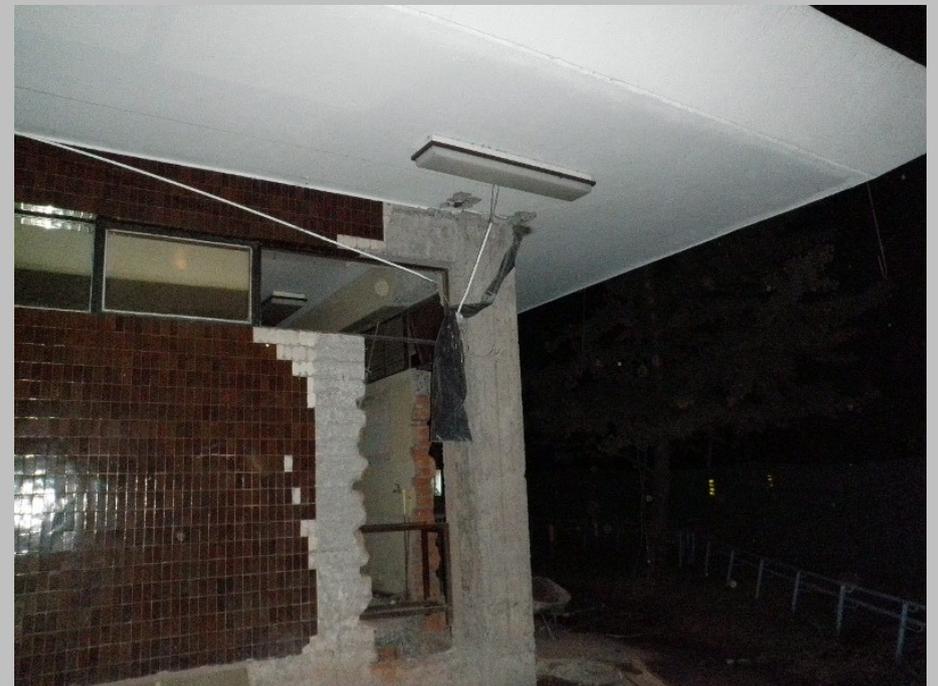
鉄筋コンクリート造の構造被害#3 UNIVERSIDAD DE CONCEPCION

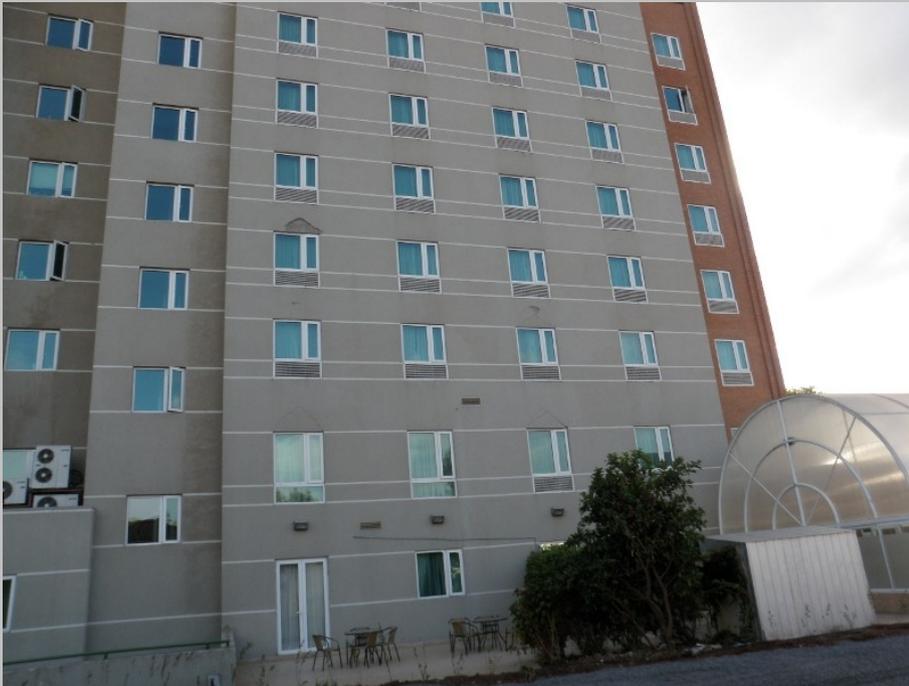
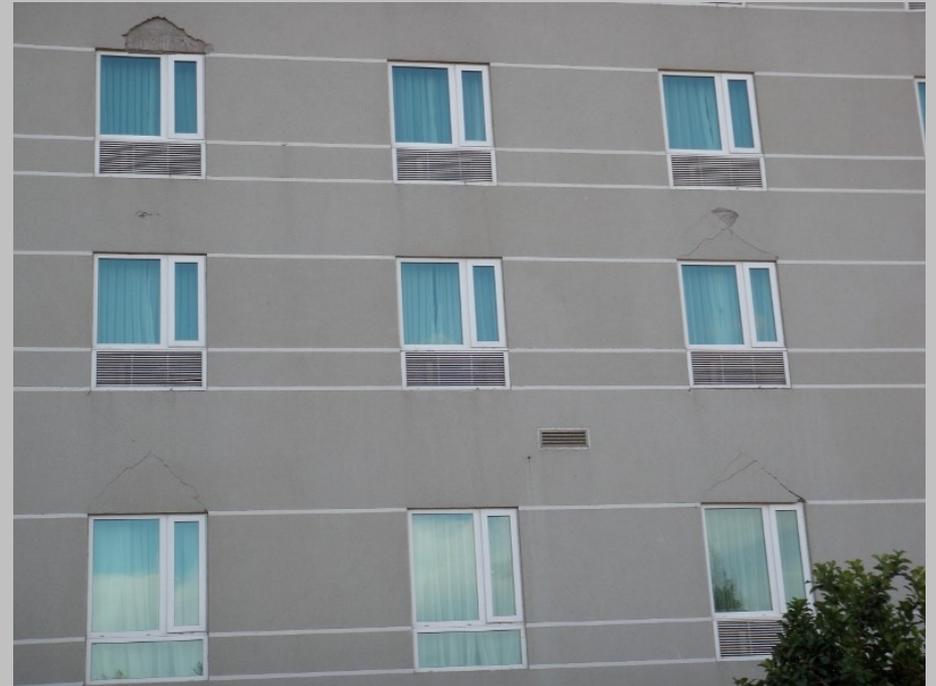
Talcaのホテルの外壁

- 周辺の組積造は大破
- 周辺のRC造(?)も被害あり

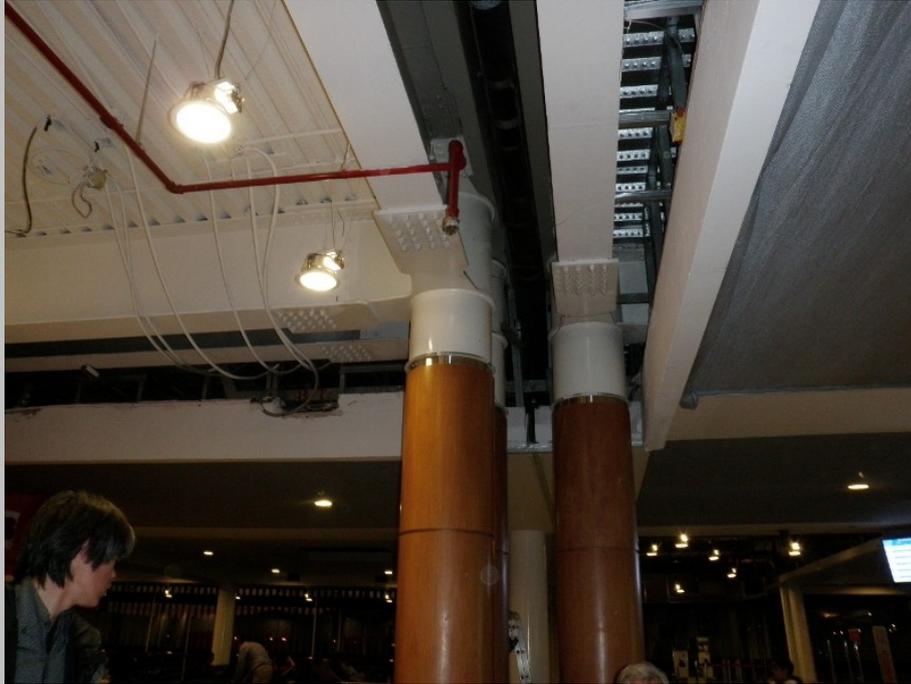
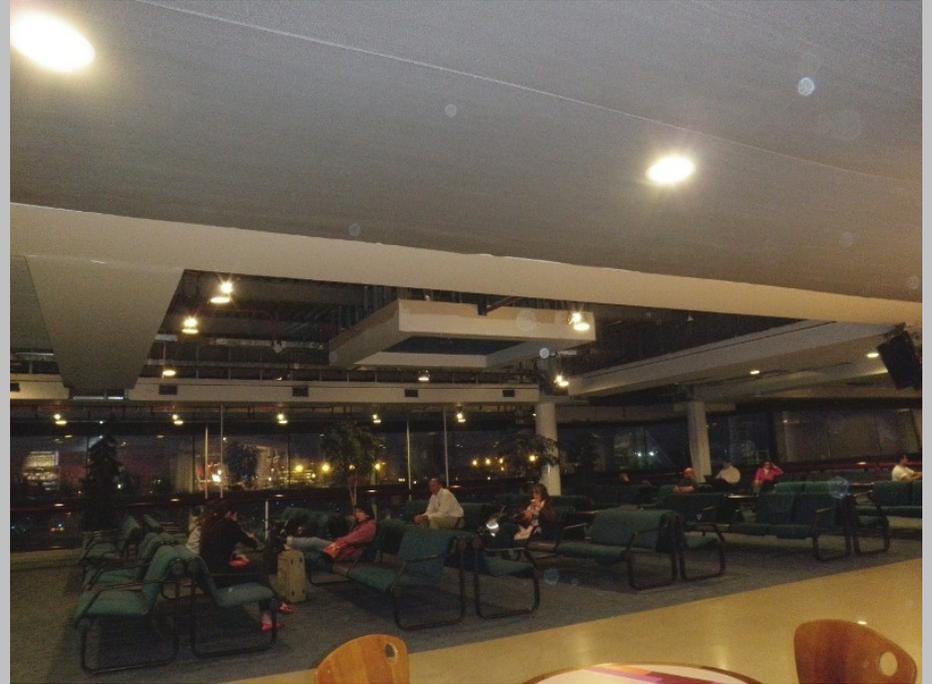
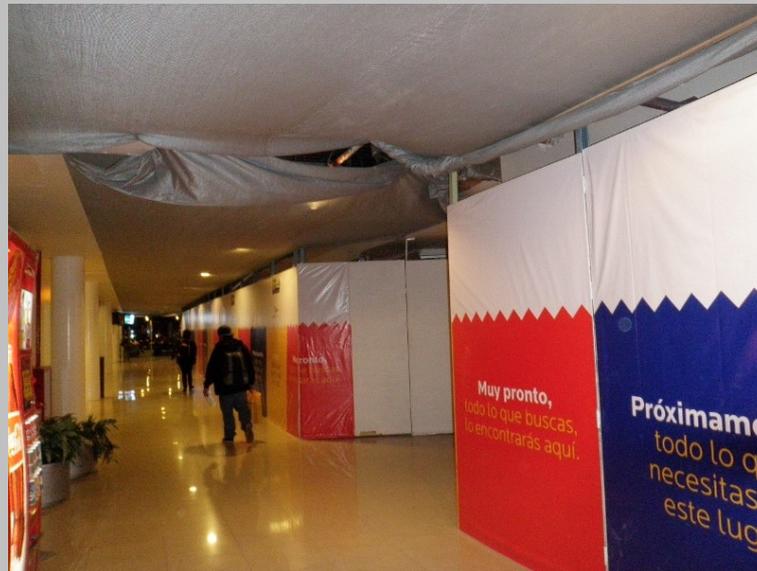
- Talcaのホテルの外壁
- Santiago空港の天井落下
 - 地震直後は閉鎖
 - 大空間建築？
 - 大空間とは関係ない部位でも天井は落下した様子

Santiago空港の天井落下他

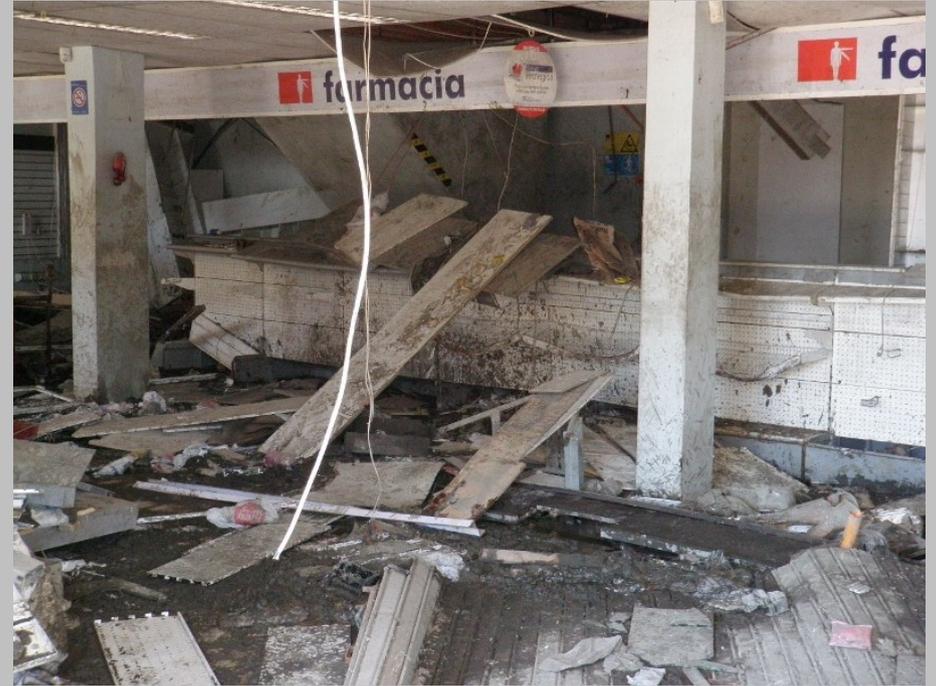
Dichatoにて
津波高さ: 約7m
