岩手県内地震被害調査報告

片岡俊一

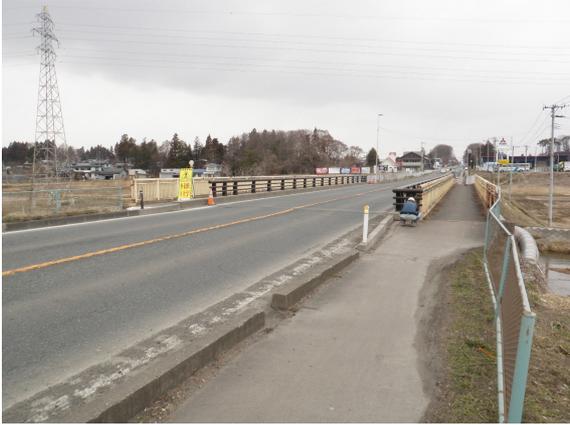
説明： 写真は国道4号線の北上市飯豊での沈下の様子である。国道が飯豊川を渡っているが、飯豊川の堤防にも沈下と縦クラックが見られており、周辺地盤とともに裏込土が沈下したものと思われる。

写真1 北側を見る。

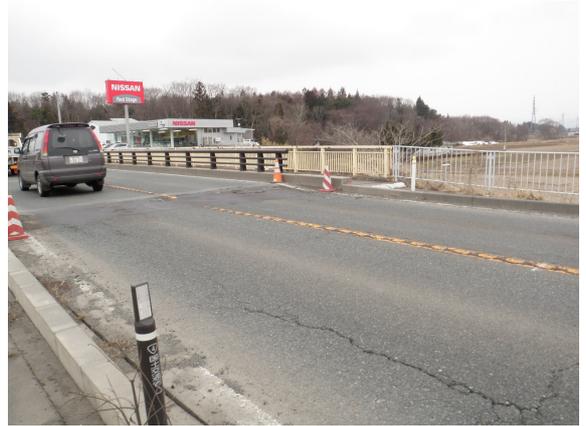
写真2 南側を見る。

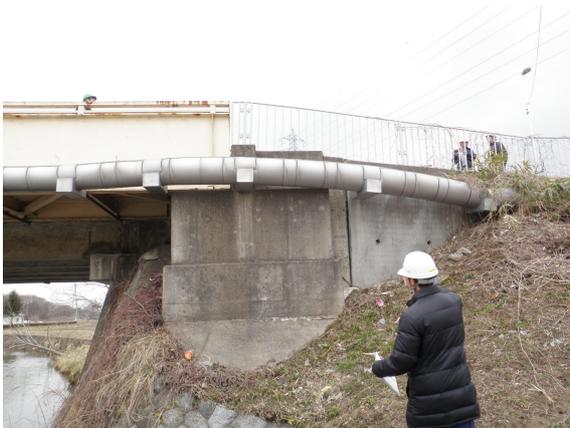
写真3 北側の橋台

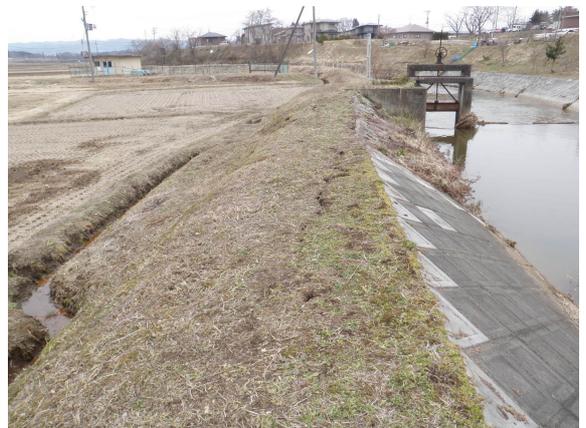
写真4 北側の堤防. 縦クラックが見られる。

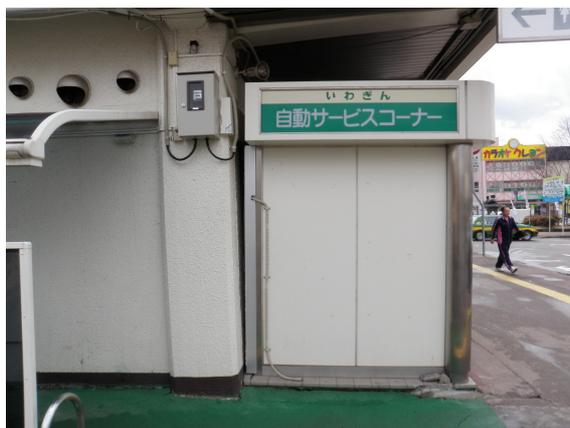
説明： 一関周辺は、2003年5月26日に起きた宮城県沖の地震以来、強い揺れに何度か見舞われている。上記の地震以来、何度か一ノ関駅を利用したが、写真に見るような地盤沈下は今回の地震で始めて発生したように思われる。長い継続時間による揺すり込みによって沈下したものと考えられる。

図5 周辺地盤の沈下とそれにとまなう
ATM用小屋の傾斜

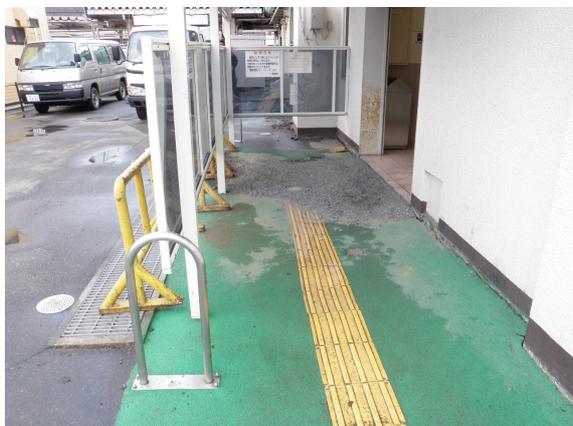
図6 写真5の左側，遠景．砂利は今回の地震のためにひいたものと思われる．

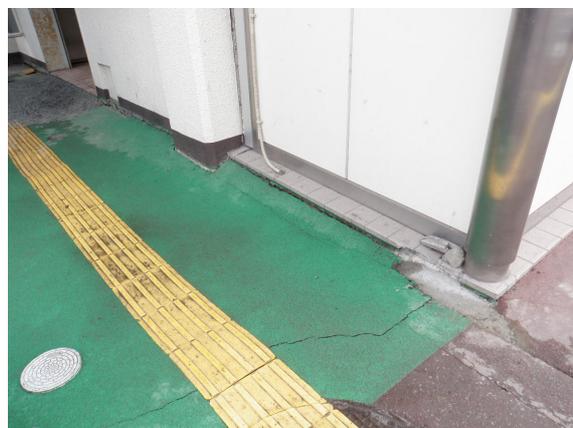
図7 写真5の建物部分のクローズアップ
