岩手県内陸南部の地震被害状況

4月7日の最大余震以降

弘前大学 片岡俊一

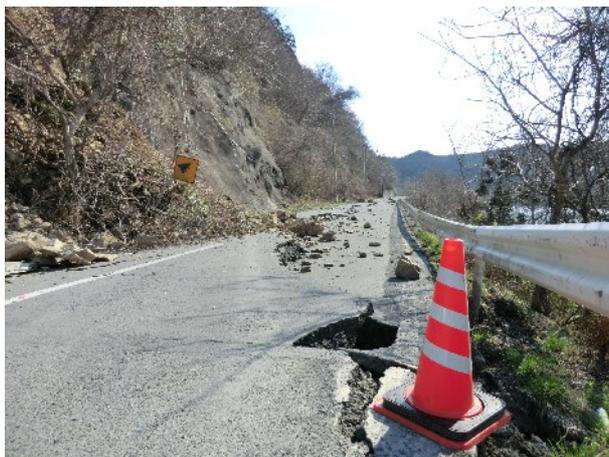
北上川右岸にある道路が写真1のようにすべり、道路が閉鎖されていた。この付近ではこの県道は北上川にそって南北に走っているが、地すべり地点の北側に何か所か路肩のすべりに伴うと思われるひび割れが道路に見られた。写真は上流側（北側）から進入して撮った。

写真1 県道 189 号線で見られた道路被害。右側が北上側。北緯 38 度 51 分 20 秒，東経 141 度 15 分 34 秒。

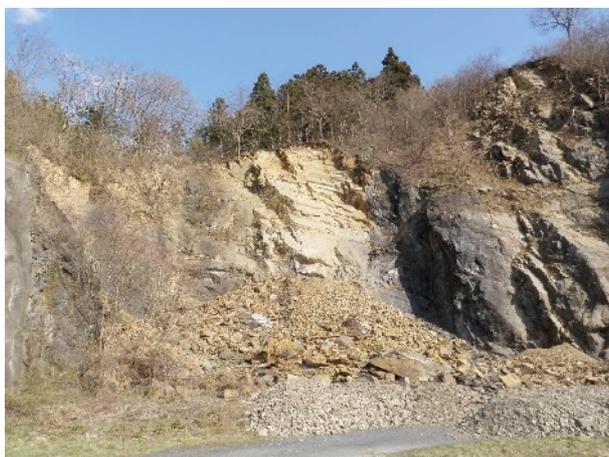
さらに、この地点の上流側にある薄衣城跡の崖も写真2のように崩れていた。

図 2 薄衣城跡の崖崩れ。北緯 38 度 53 分 33 秒，東経 141 度 15 分 58 秒

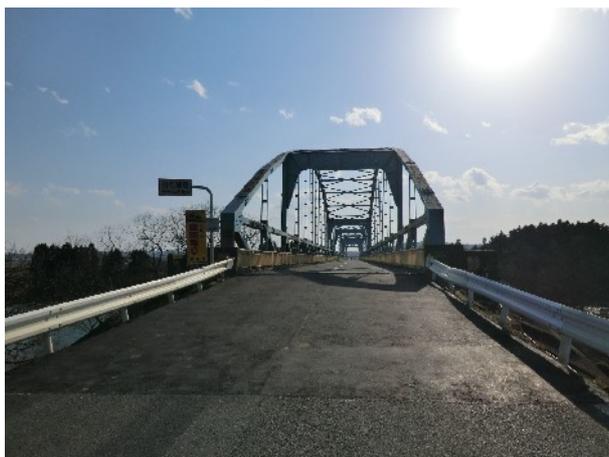
一関市の主要地方道一関北上線の棚の瀬橋（写真3）は、最大余震で全面通行止めとなった。写真では判別できないが、「段差有り」との表示があり、本震で橋台の裏込め土が沈下したことが想像される。さらに、写真4にあるように橋台の裏込め土が南側にすべっていることが確認できた。また、親柱が折れており、欄干と衝突したものと考えられる。

写真3 東側（北緯 38 度 57 分 22 秒，東経 141 度 09 分 37 秒）から撮った棚の瀬橋。

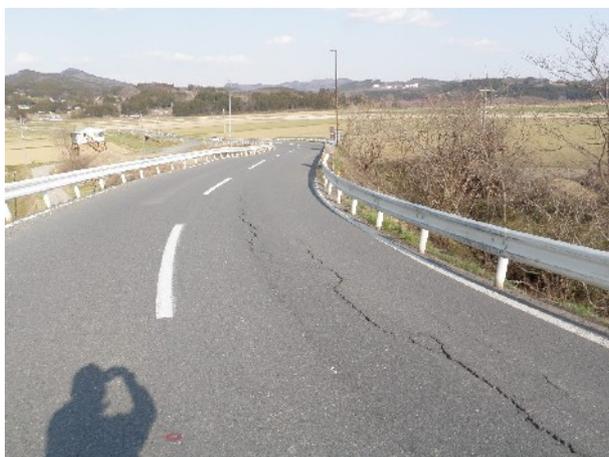
写真4 棚の瀬橋のアクセス道路に見られた縦クラック。北緯 38 度 57 分 23 秒，東経 141 度 09 分 44 秒

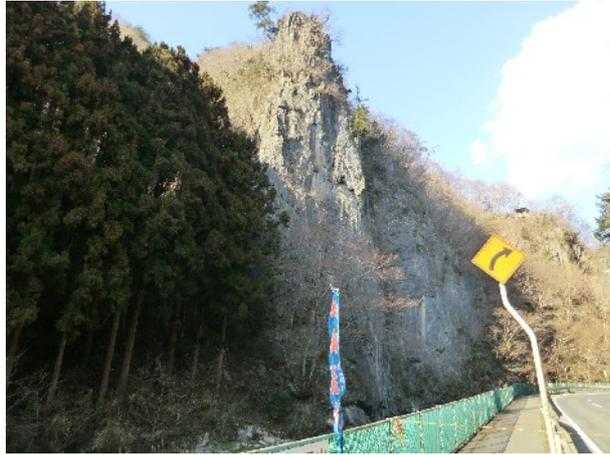
新聞によれば，県道前沢東山線の一関市東山町長坂地内の幽玄洞付近で，落石の恐れがあるため，通行止めになっている．写真 5 は，幽玄洞の入り口付近をとったものである．地元のおみやげ屋さんのお話では，写真に写っている崖からの落石は川に落ちるので道路には被害がないが，県道側の崖の数カ所から落石があるので閉鎖になっているのではないかと聞いた．写真に写っている崖（右岸）からの落石は確認できたが，左岸側からの落石は確認していない．

写真 5 幽玄洞付近．北緯 39 度 00 分 18 秒，
東経 141 度 15 分 27 秒

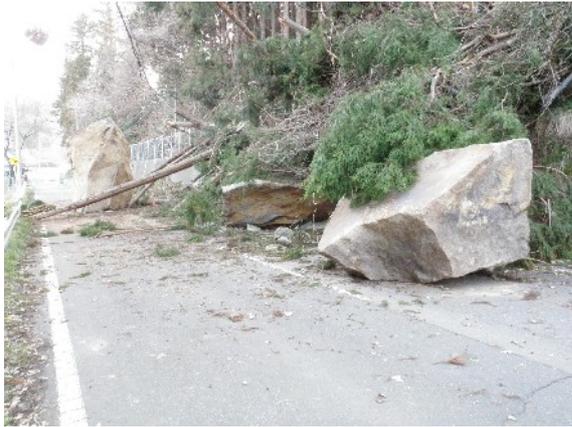
写真 6, 7 に示すように、巨大な岩塊が落下し、道路を塞いでいた。この地点の閉鎖は 3 月 11 日の本震以来であり、周辺状況からは復旧作業はなんら行われていないと思われる。また、この地点の東側では、写真 8 に示すようなのり面崩壊に起因すると思われるクラックが見られた。

写真 6 岩塊の落下により閉鎖された国道 457 号線。北緯 38 度 54 分 40 秒，東経 141 度 03 分 54 秒。

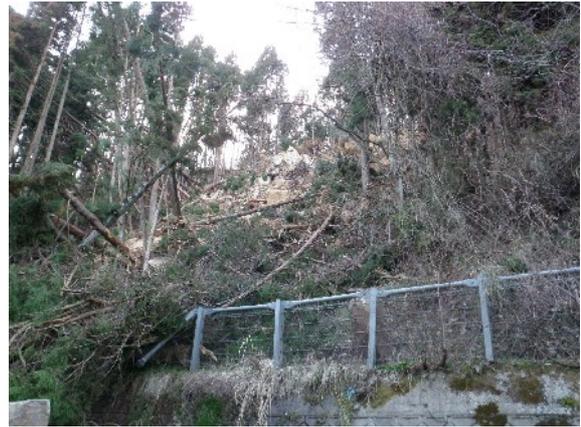
写真 7 左の写真の上部。

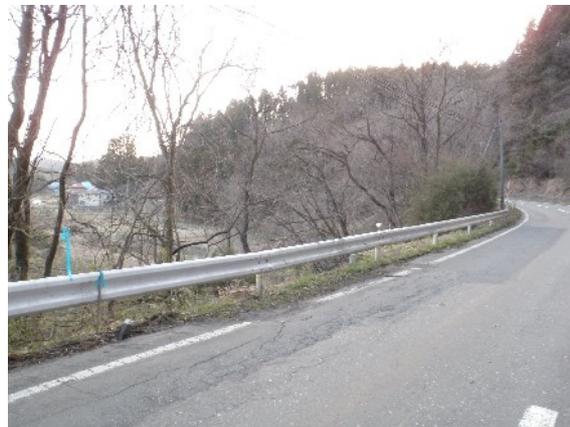
写真 8 路面に見られるクラック。北緯 38 度 54 分 41 秒，東経 141 度 04 分 02 秒

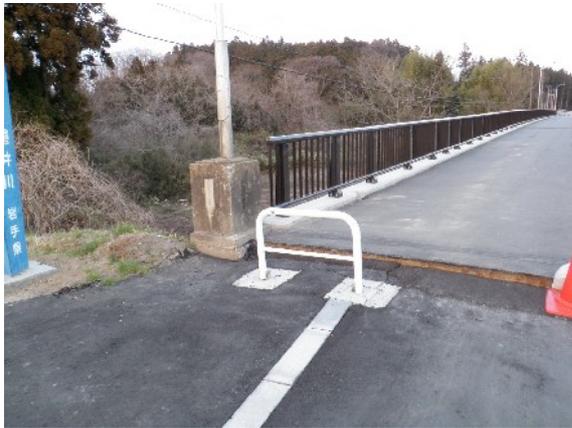
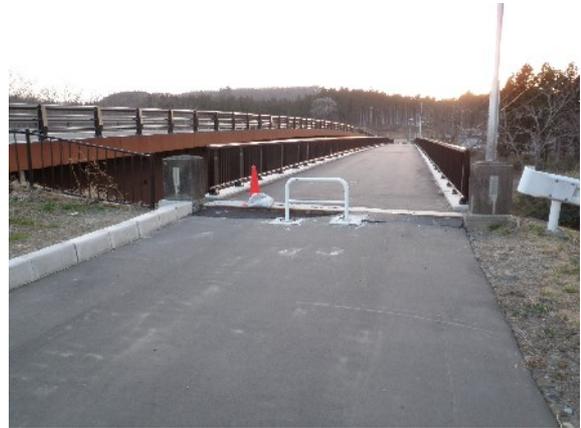
磐井川を渡る大久保橋は、写真9、10のように橋台の盛土が沈下していた。また、写真11に見るように落橋防止装置が全て緊張していた。しかしながら、写真に見るように沓部分で大きく変形した様子は見えない。

写真9 新大久保橋. 北緯 38 度 55 分 57 秒,
東経 141 度 05 分 02 秒

写真10 新大久保橋.

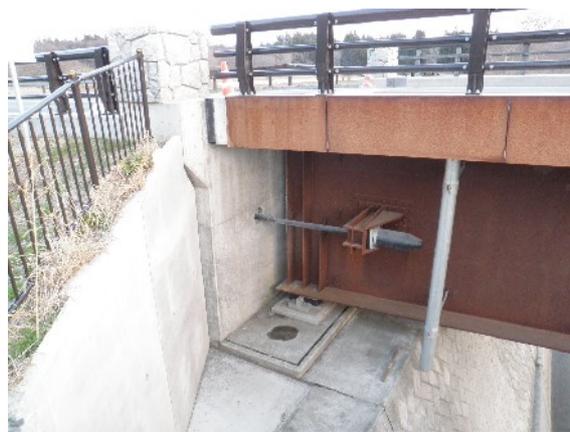
写真11 新大久保橋. 落橋防止装置と沓

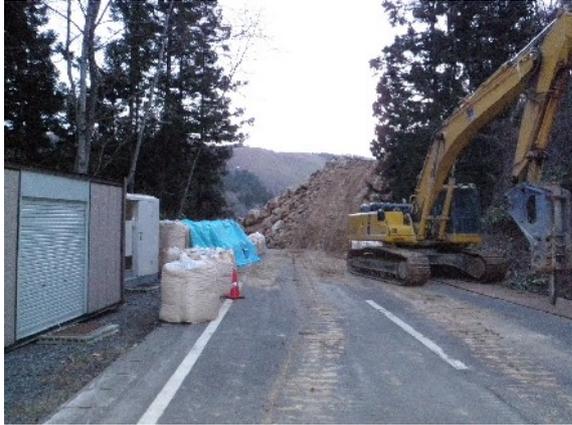
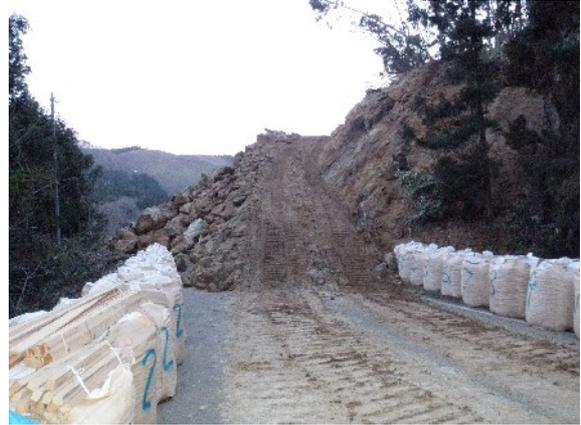
国道 342 号線では、写真 12, 13 にあるように斜面崩壊が起こり、道路が閉鎖されていた。3 月 11 日の本震時に被災したものであり、この地点では復旧工事が進んでいた。この付近は、2008 年岩手・宮城内陸地震で被災した地域に近い。

写真 12 国道 342 号線道路閉鎖地点。北緯 38 度 58 分 21 秒，東経 140 度 58 分 54 秒

写真 13 国道 342 号線道路閉鎖地点のクローズアップ

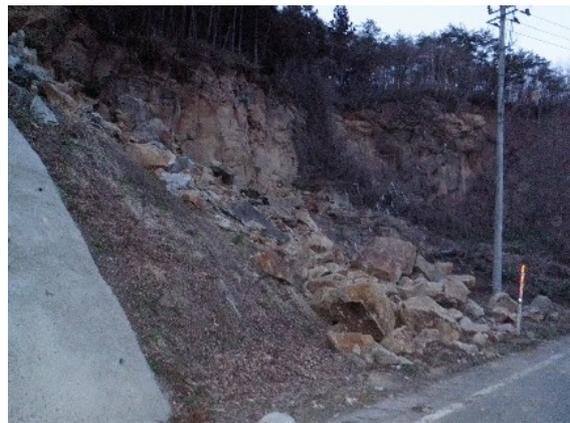
さらに、この被災地の東側でも写真 14 にあるように岩塊が道路際まで落下してきていた。

写真 14 国道 342 号線。北緯 38 度 58 分 27 秒，東経 140 度 59 分 04 秒

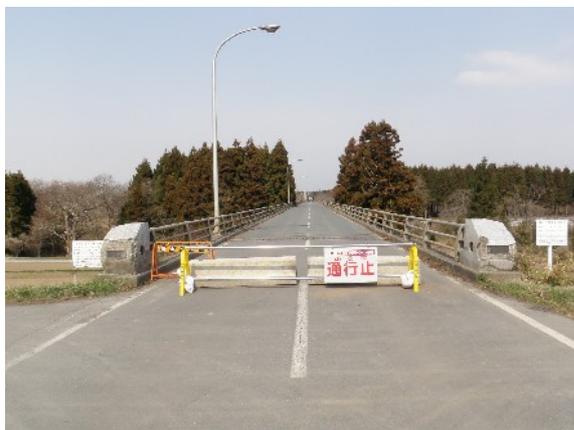
北上川を渡るPC箱桁橋である国見橋（写真15）も地震により損傷を受けて閉鎖されていた。近くに行くことができないので閉鎖原因の損傷は不明であるが、写真16にあるようにゲルバーヒンジ部分の開口が広がったことが原因ではないかと思われる。

写真15 国見橋西詰め. 北緯39度15分04秒, 東経141度07分08秒

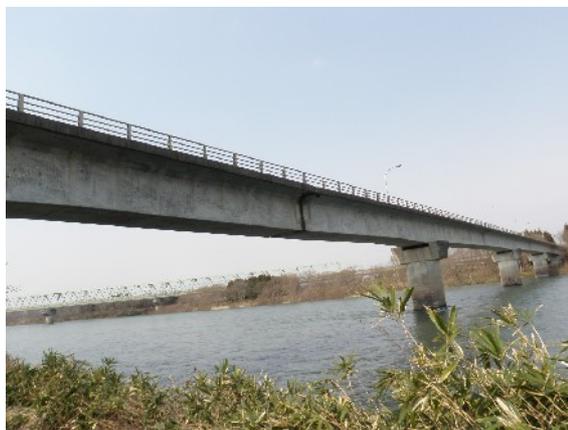
写真16 国見橋. 北西側から下流を見る.
北緯39度15分08秒, 東経141度06分59秒

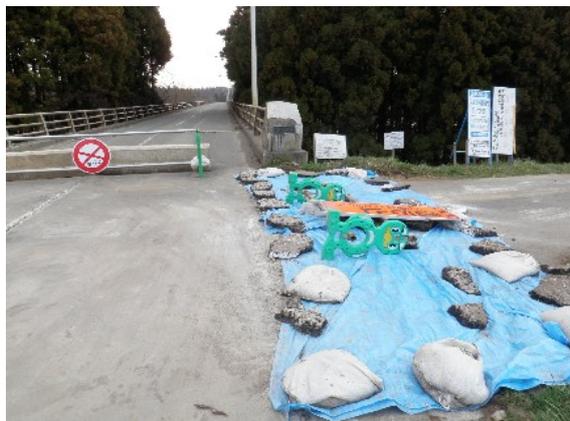
また、東詰では写真17にあるように橋台の裏込土に変状が見られた。

写真17 国見橋東詰. 北緯39度15分11秒, 東経141度06分47秒

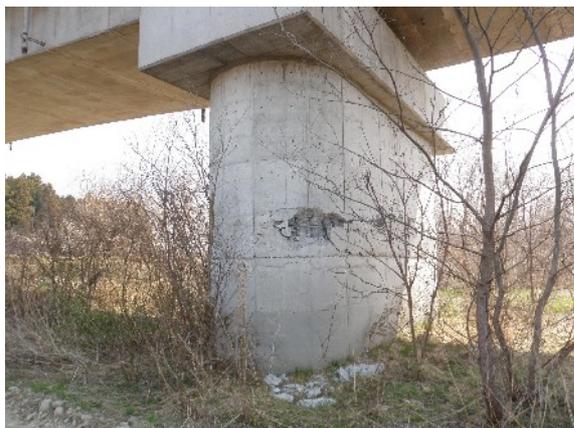
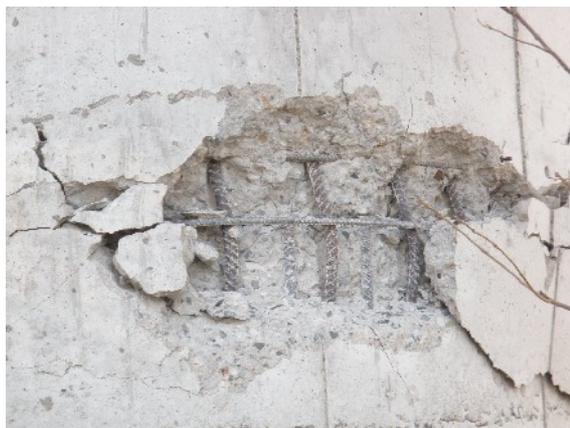
県道 256 号線が北上川を渡る江崎大橋は橋脚が地震により損傷した。写真 18, 19 は損傷の状況である。クローズアップした写真で分かるように、いわゆる段落とし部分に被害が集中している。また、写真 20 にあるようにコンクリートの剥落は橋台側（東側）に見られ、反対側にはクラックは見られたがコンクリートの剥落までには至っていなかった。

写真 18 江崎大橋の被害状況。北緯 39 度 13 分 21 秒，東経 141 度 07 分 03 秒。

写真 19 左の写真のクローズアップ

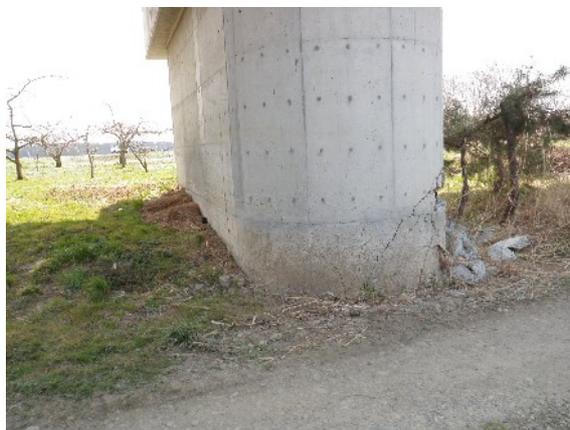
写真 20 コンクリートの剥落は橋台側（写真右側）に集中しているのが分かる。

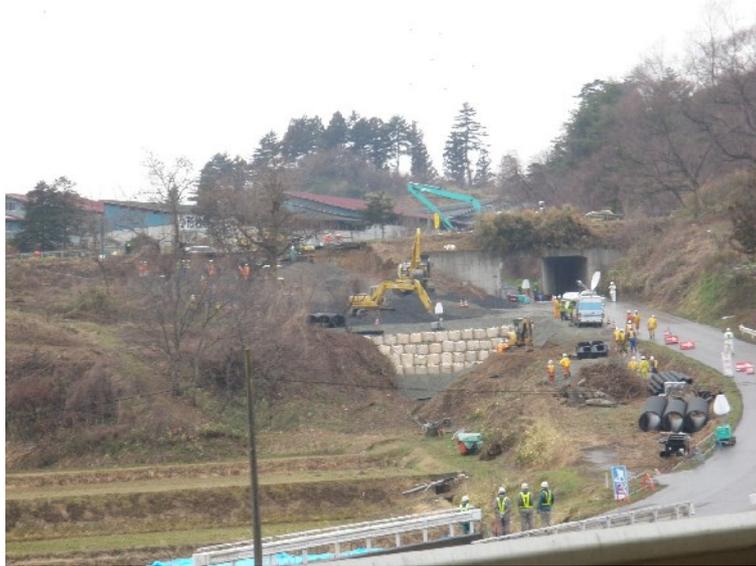
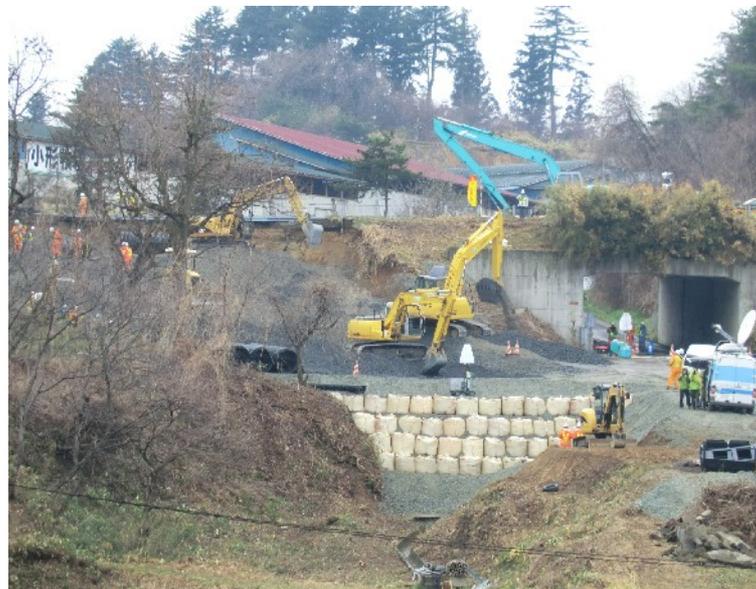
平泉前沢インターから北側2km地点の上り車線ののり面が最大余震で崩落した。写真21と22は4月9日に撮ったその復旧工事の様子である。新聞（岩手日日，2011年4月9日，19面）によると，のり面約20mと路肩が崩れ，路面にもひび割れが発生したとのことである。

写真21 東北自動車道前沢平泉インター付近ののり面の崩壊。北緯39度02分39秒，東経141度07分00秒

写真22 上の写真のクローズアップ

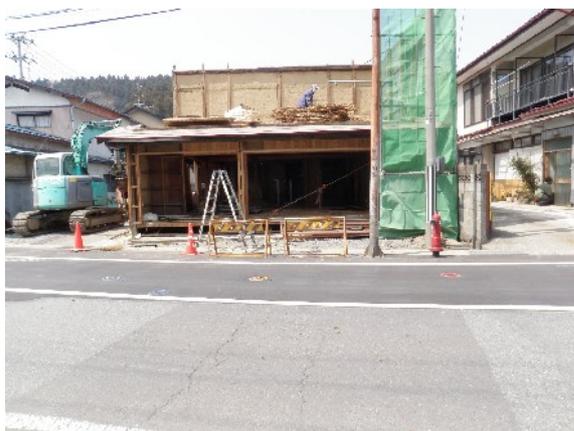
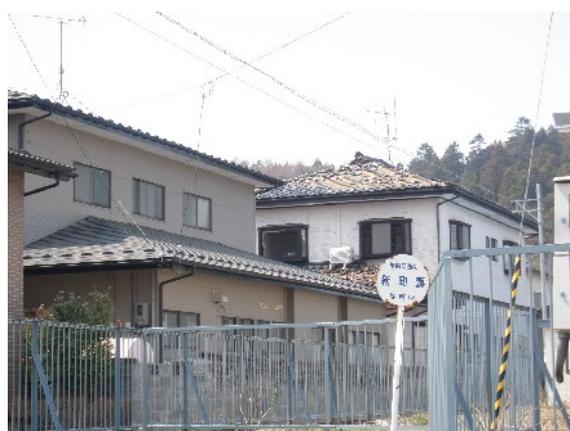
新聞情報（岩手日日，4月23日付け11面）によると，最大余震に伴う被災住宅の応急危険度判定調査による「危険」判定数が水沢区1棟，前沢区39棟となっている．住宅の被害は，旧国道4号沿いの二十人町から五十人町にかけて集中している，との新聞情報であった．写真23と24とはこの地域の写真である．ただし，地震の被災であることを確認した訳ではない．

写真23 奥州市前沢区旧国道4号線沿い．北緯39度03分19秒，東経141度07分23秒

写真24 奥州市前沢区．北緯39度03分15秒，東経141度07分27秒．

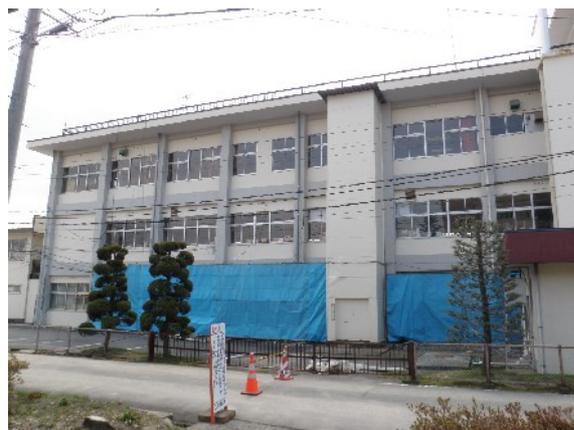
前述の地域に隣接して，総合支所やJAなどの公的機関の建物が建っている地域がある．写真25は総合支所の南側の建つJA(?)の建物の裏側(北側)を撮ったものであるが，写真26にあるような被害が全ての柱に見られた．なお，この建物の北側にある前沢総合庁舎には被害が見られなかった．

写真25 総合支所南側の建物（JA？）の北面の被害状況．北緯39度03分03秒，東経141度07分28秒

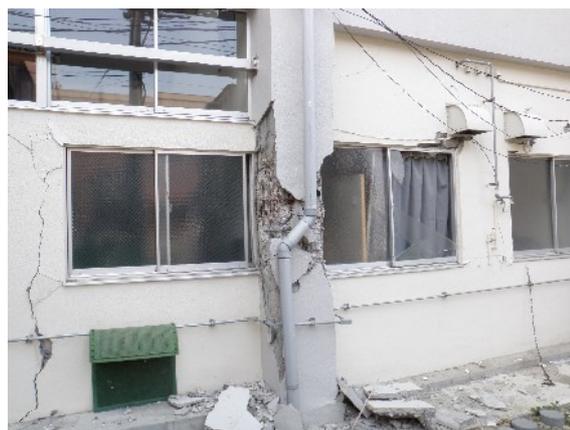
写真26 柱の被害．左の写真の右側を撮ったもの．

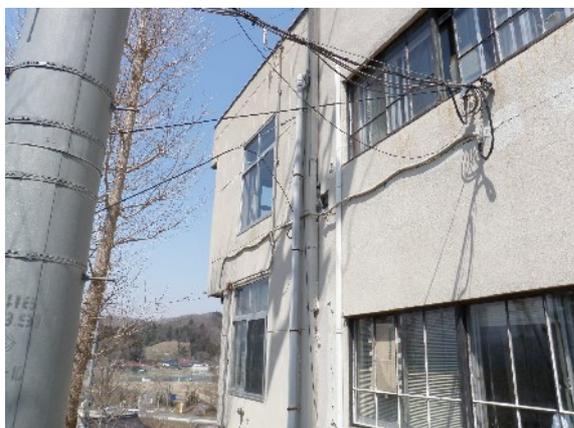
写真27と28とは衣川支所の外壁を撮ったものであり、クラックの殆どが今回の地震で生じたものである。写真27の部分は、本震で被災したが、その後の最大余震によりコンクリート片が落ち、より空隙が広がったとのことであった。なお、この部位は、古い建物と新しい建物をエキスパンションジョイントなしにつないでいる地点である。本建物は地震被害が大きいことから、破棄され、総合庁舎は移転することになっているとのことであった。

写真27 奥州市衣川総合支所。3階柱脚部分が大きく破損している。

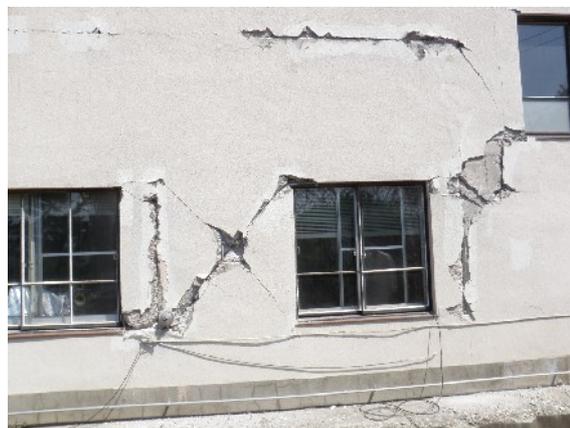
写真28 奥州市衣川総合支所。1階壁部の破損。

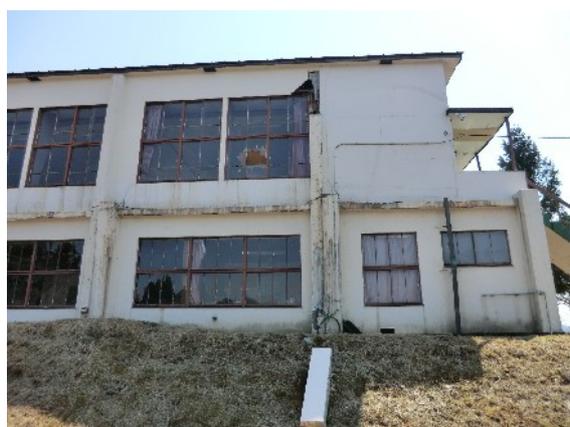
これ以外にも、総合庁舎と同じ敷地に建つ、体育館の外壁（煙突？）にも被害がみられた（写真29）。

写真29 衣川体育館の外壁。柱型が地震により剥落している。

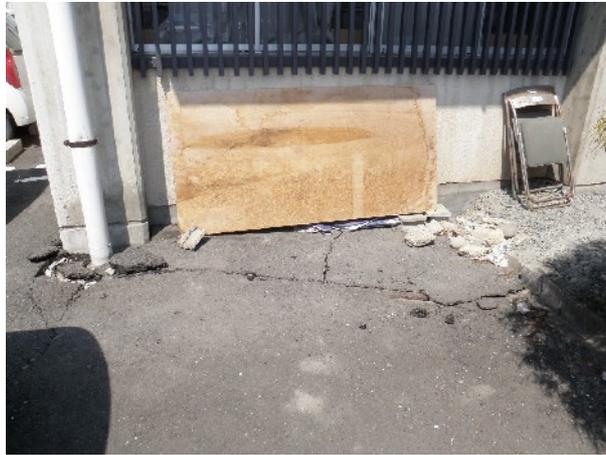
冒頭に述べたように、奥州市江刺区の震度観測点では最大余震で震度6弱を観測した。この観測点は江刺総合庁舎の敷地内にあるので、江刺総合庁舎付近を見て回ったが、外観からは被害を見つけることはできなかった。唯一、庁舎の東側に位置する建物の地盤に写真30に示すような変状が見られただけであった。

写真30 江刺総合庁舎に隣接する建物における周辺地盤の変状。北緯39度11分31秒，東経141度10分31秒

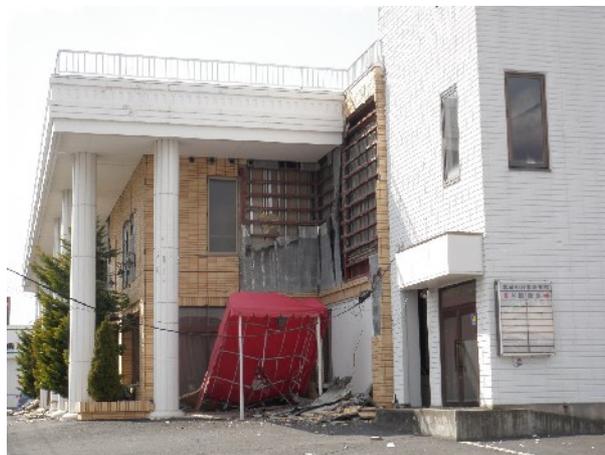
一関周辺では、本震後の調査でも低層建物に軽微な被害が認められたが、最大余震をうけて被害が進んだようである。写真31は一関IC近くで見られた被害である。この周辺の建築物の外壁には被害が見られた。

写真31 一関IC近くで見られた建築物の被害。北緯38度56分20秒，東経141度06分18秒

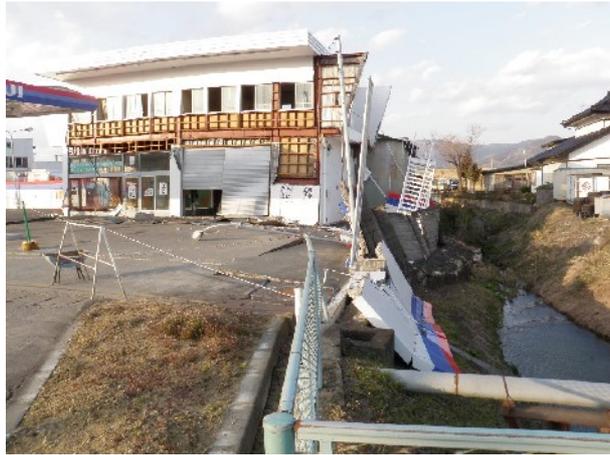
写真32は一関市で見られた鉄骨造事務所の被害である。写真右側の小河川方向に地盤がすべり、被害を被ったと考えられる。

写真32 小河川側に地盤が滑ったために被災をうけた事務所建物。北緯38度57分55秒，東経141度07分25秒
