## 福島県内における被災状況調査速報(1)

### 1. 郡山市内における被災状況調査

日 時：平成 23 年 3 月 17 日

調査者：日本大学工学部土木工学科 中村晋

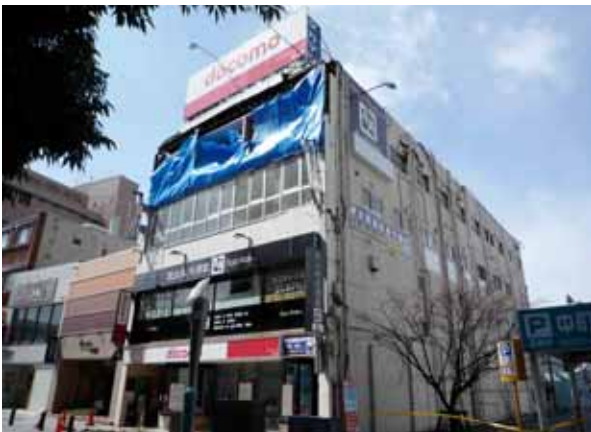
写真-1① 百貨店うすい前の建物  
全面の壁の崩落

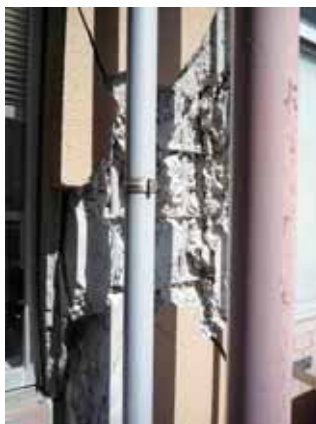
写真-2(2)② 福島県北分庁舎(郡山市)  
1F 柱のせん断破壊(主筋は丸鋼)

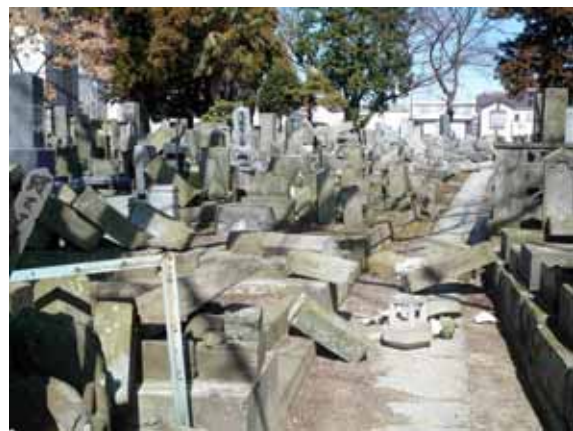
写真-2(3)② 福島県北分庁舎(郡山市)周辺の  
如實寺の墓石(9割程度転落)

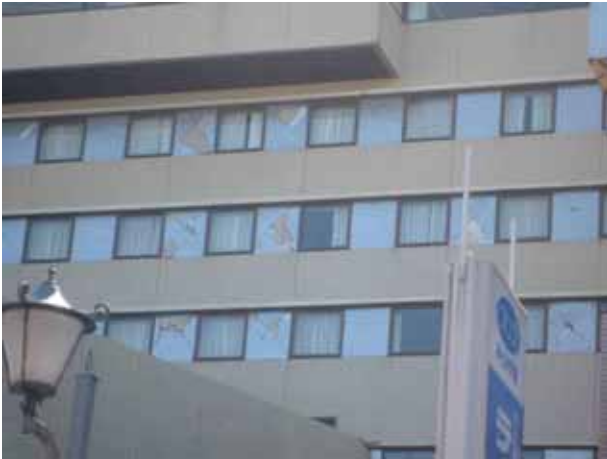
写真-3③ホテルはまつの客室壁のせん断破壊

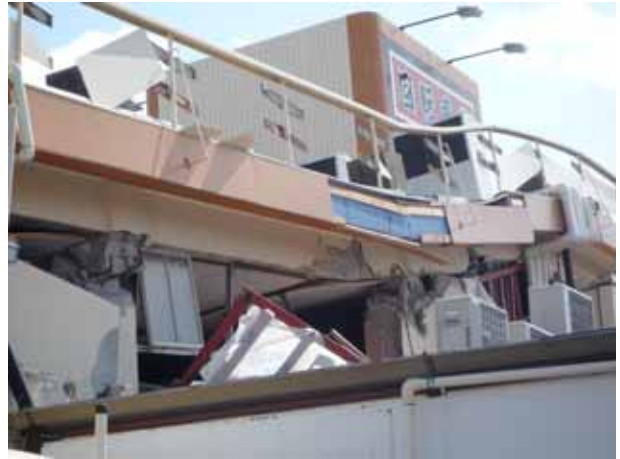
写真-4(1)④ 回転ずし店舗の崩壊  
(RC柱のせん断破壊)

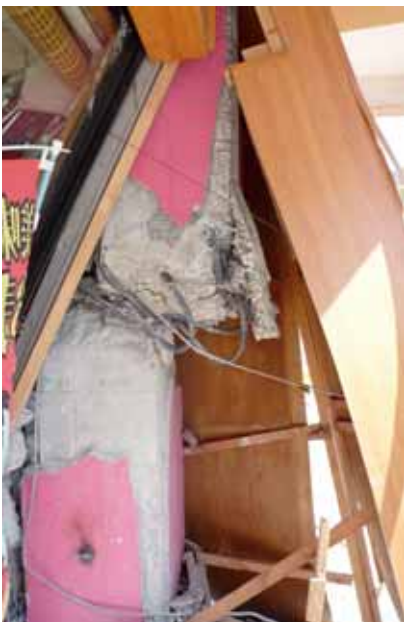
写真-4(2)④ 回転ずし店舗の崩壊  
(RC柱のせん断破壊)

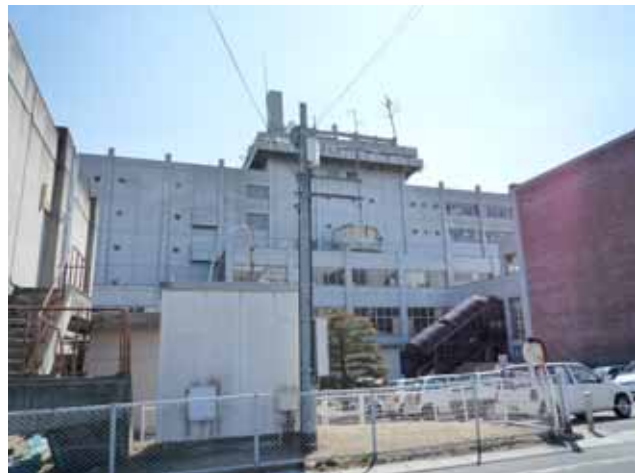
写真-5⑤ 市役所のペントハウスの2,3階の崩壊  
中間の水槽タンクの崩壊(気象庁震度計とあわせて)

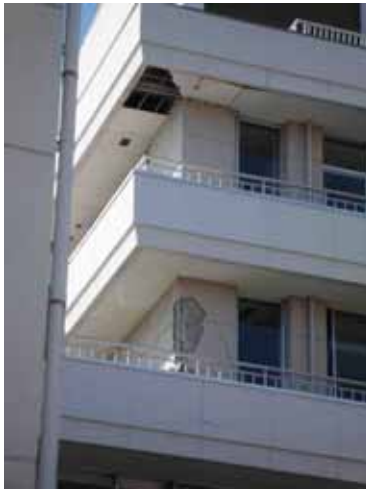
写真-7⑦郡山市中央公民館  
(RC柱のせん断破壊)
