福島県内における被災状況調査速報(3)

1. 須賀川市内における被災状況調査

日 時：平成 23 年 3 月 25 日

調査者：日本大学工学部土木工学科 中村晋，梅村順

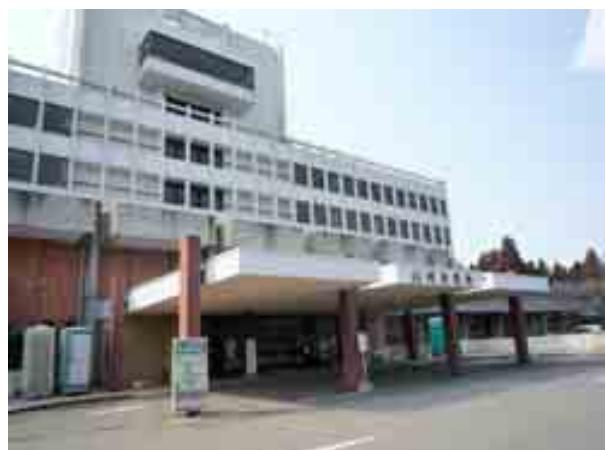
写真-1 白河市役所全景①

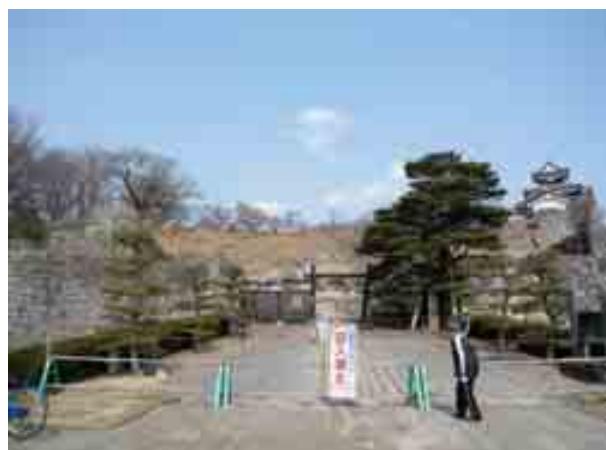
写真-2 小峰城の石垣崩落②

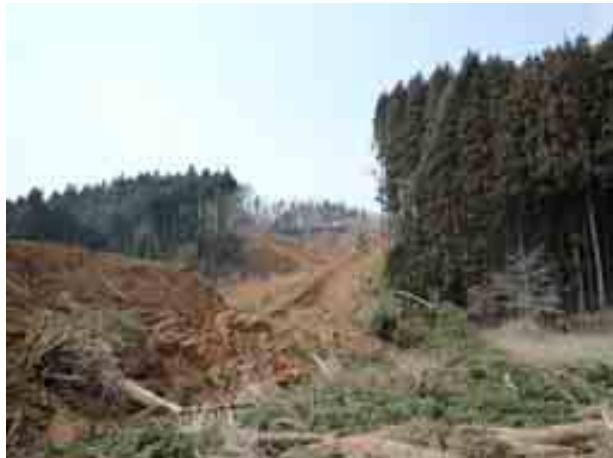
- ・ 葉の木平にて大規模な斜面崩壊が発生した。崩壊土により住宅 8 棟、アパート 1 棟が破壊され、13 人が亡くなった。白河石(要結凝灰岩)上部の風化層にてすべりが発生した模様。すべり面は深い位置に発生している。
- ・ 国道 294 号線、県道 58 号線、県道 37 号線の中山間地にて葉の木平と同様の白河石(要結凝灰岩)上部の風化部、また表層地盤(火山性堆積物?)の崩壊、亀裂を有する岩盤斜面の崩落が生じていた。
- ・ 崩壊、崩落が生じている斜面は岩手・宮城内陸地震に比べると少ない。一方、震度 7 を観測した地域(宮城県)の被害は極めて少ない。地震動特性の差異はあるものの、2008 年岩手・宮城内陸地震により、強い地震作用により崩壊の可能性を有する斜面多数の崩壊が多数発生したので、東北地方太平洋沖地震による地震による被害が少ないものと推測される。

写真-3 葉の木平-斜面崩壊全景③

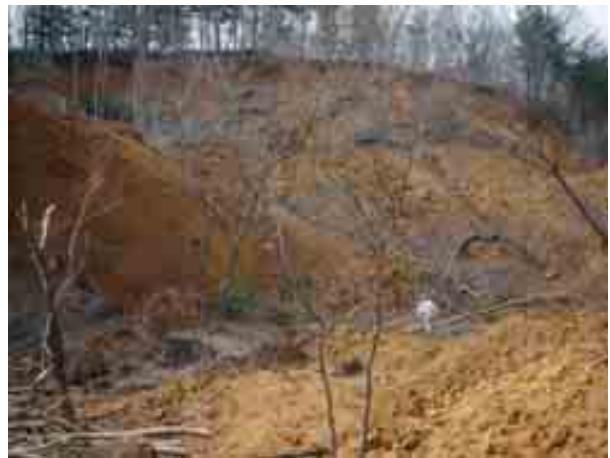
写真-4 葉の木平-斜面崩壊上部③

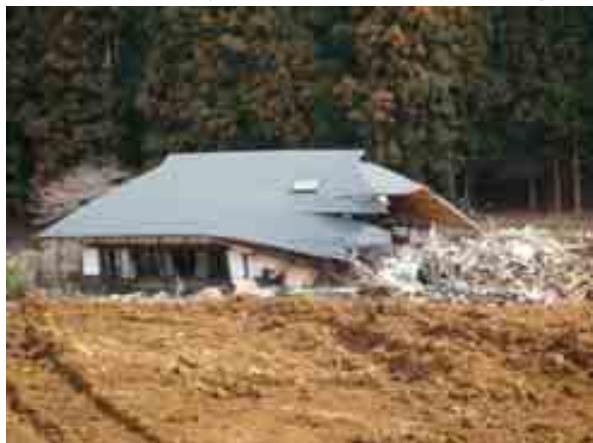
写真-5 葉の木平-崩壊土により
一部破損した住宅③

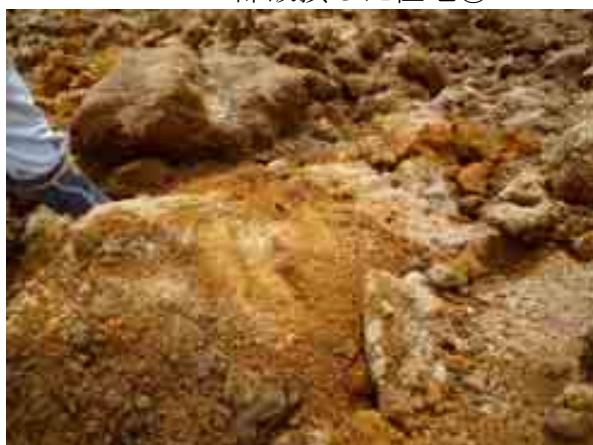
写真-7 風化した白河石

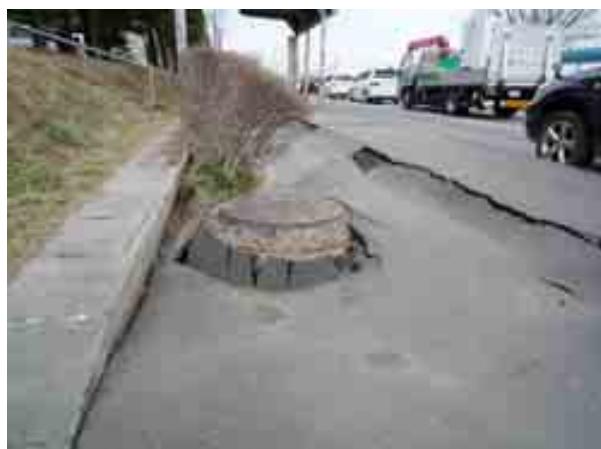
- ・ 周辺の宅地造成地や工業団地などで盛土の変状が生じていた。
- ・ 中心市街地周辺の新興の造成地内また道路の歩道内の下水管路敷設部の沈下、マンホールの浮き上がりの被害が生じていた。

写真-8 南湖南の国道 289 号線沿いの
歩道の下水管路部の沈下①

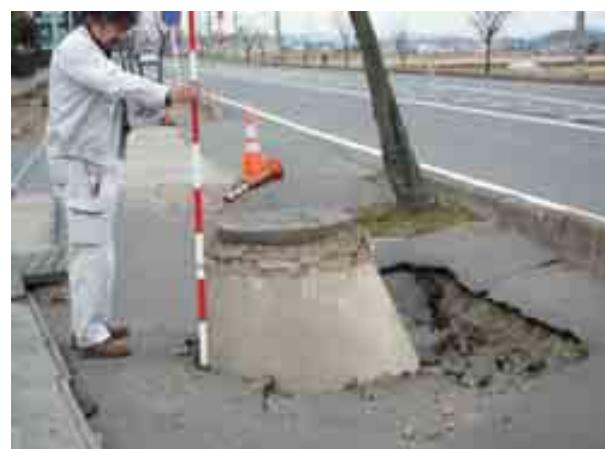
写真-9 南湖南の国道 289 号線沿いの
歩道のマンホール浮き上がり①

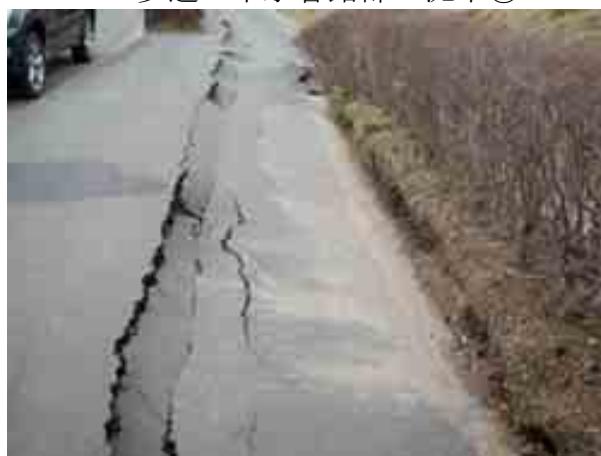
写真-10 南湖南の国道 289 号線沿いの
歩道の噴砂跡①

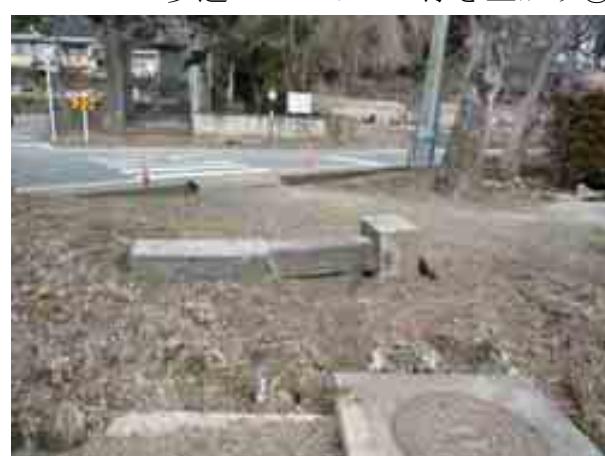
写真-11 南湖南の国道 294 号線沿いの
新興住宅地における石柱の転倒②

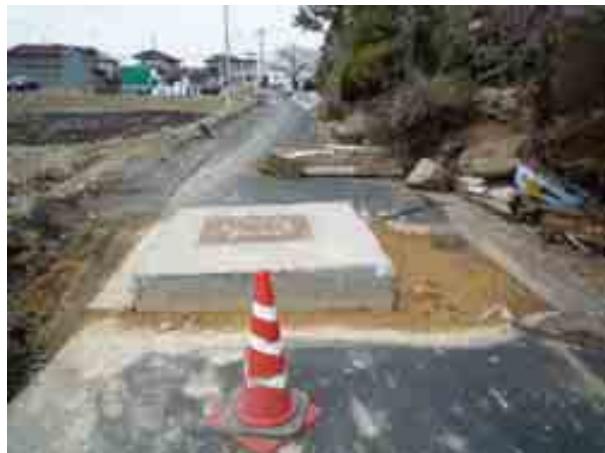
写真-12 南湖南の国道 294 号線沿いの
新興住宅地における下水施設の浮き上がり②

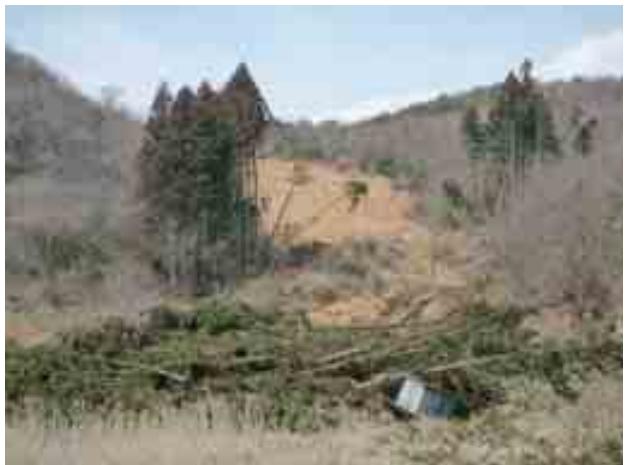
写真-13 白河市-294号線沿い(北の入周辺)の
斜面崩壊①

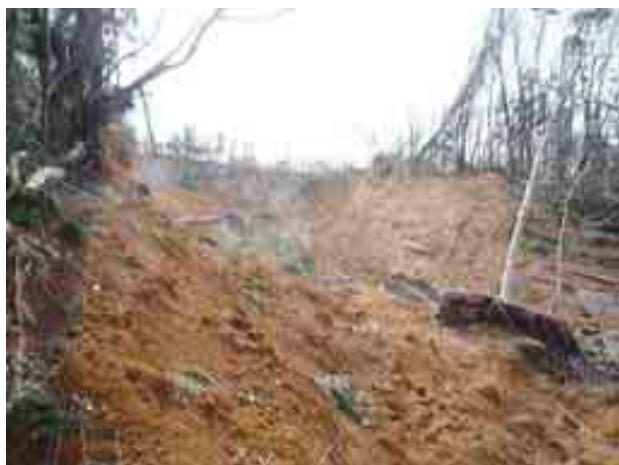
写真-14 白河市-294号線沿い(牛清水周辺)
の斜面崩壊②

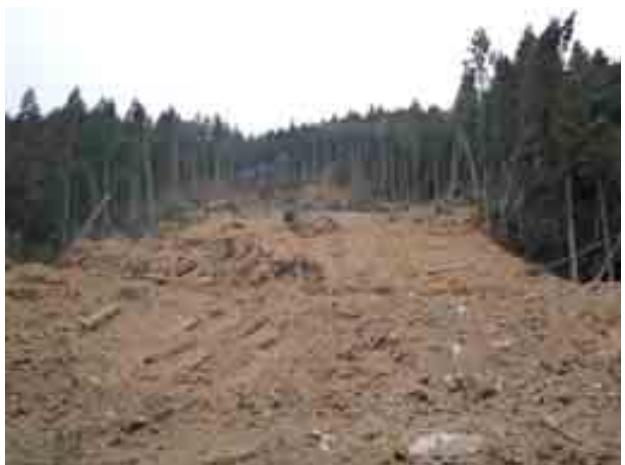
写真-13 白河市-県道58号線沿い(岡の内)
斜面崩壊③

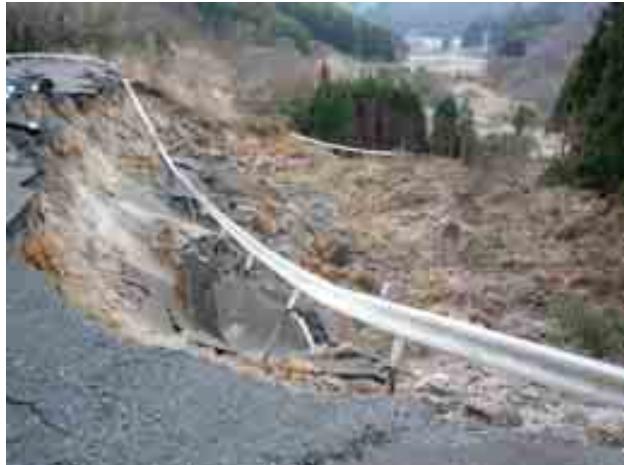
写真-14 白河市-県道58号線沿い(岡の内周辺)
の周辺斜面崩壊

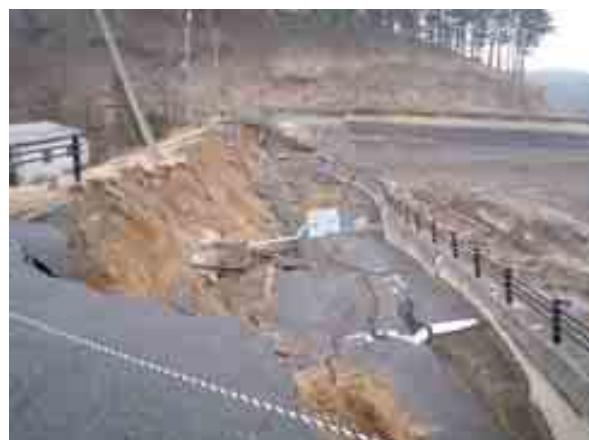
写真 藤沼貯水池-副堤の堤内側のすべり破壊

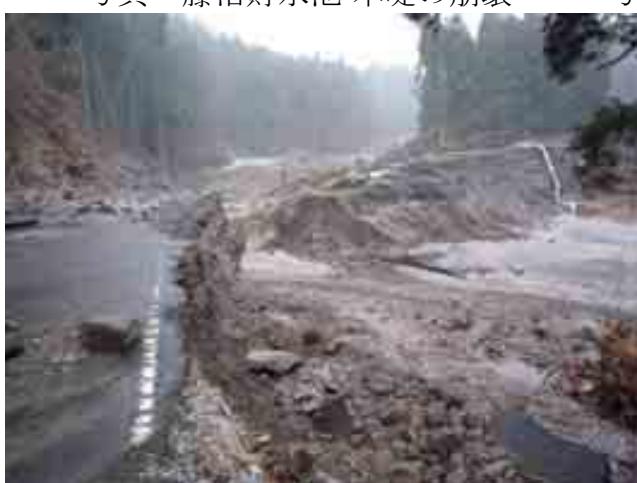
写真 藤沼貯水池-本堤下のボックスカルバートとその上の道路盛土の崩壊
