須賀川市長沼周辺調査（速報）

2011年3月14日(月)

調査者：梅村順，仙頭紀明（日本大学工学部）

1. 藤沼貯水池決壊（写真1～12）

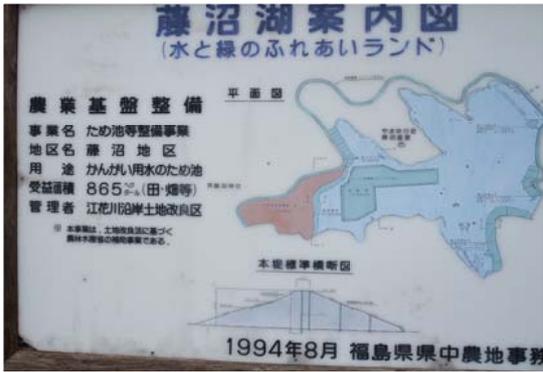
1 平面図
堤体は右上隅

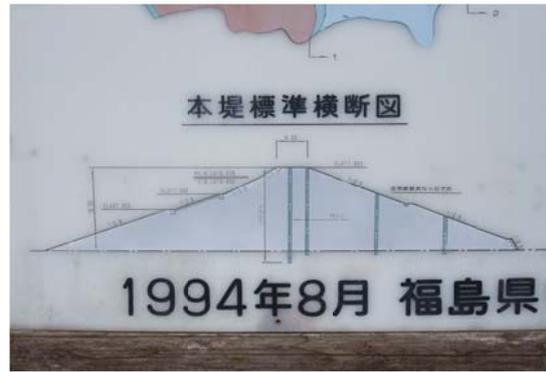
堤体が決壊し，5名死亡，3名が行方不明。堤体は高さ18.1mで大ダムにあたる。ダムはアースダムで均一型と思われる。決壊したアースダム堤体内部を見ると締固められた状況がよく観察できる。

2 断面図, 高さ18.1m
アースダム (均一型)

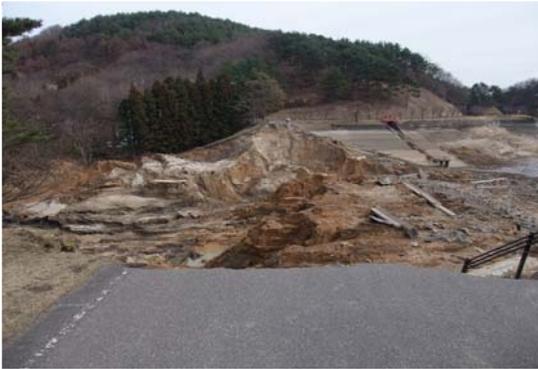
ダム湖左岸天端より破壊した堤体を見ると堤内側にははらみだしているように見える。ダムの余水吐きは左岸側にそのまま残っている。

3 ダム左岸天端よりみた決壊した堤体

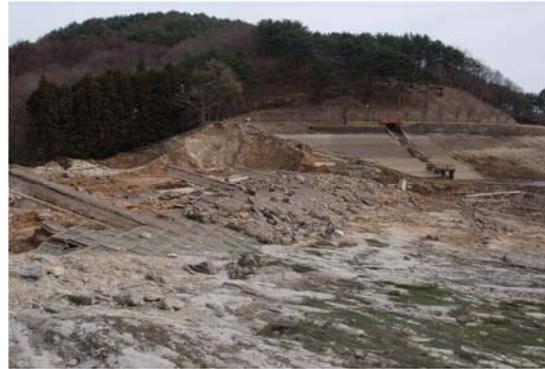
4 堤内側 (左岸側) からみた堤体

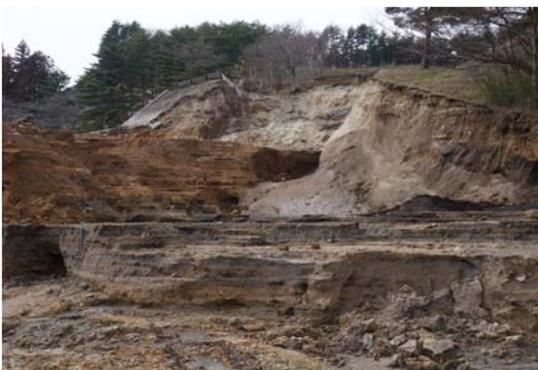
5 左岸側の堤体の状況

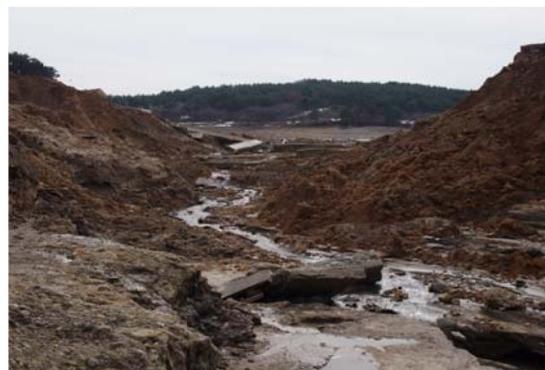
6 堤体からダム湖を見た状況

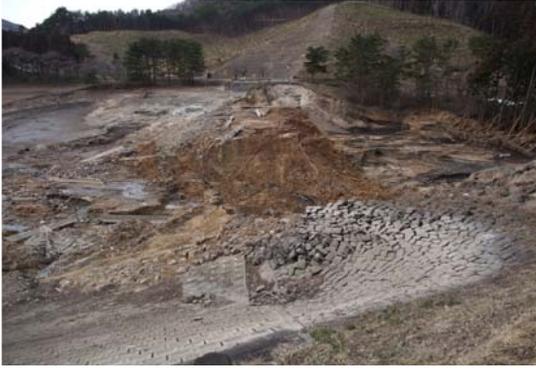
7 堤体右岸側から堤体を見た状況

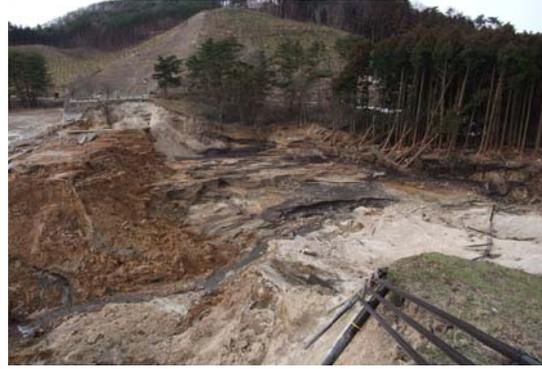
8 堤体右岸側から堤体を見た状況

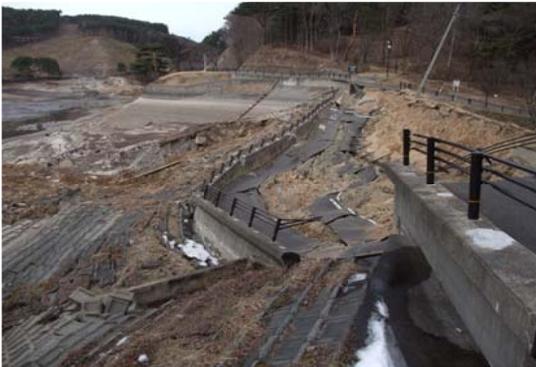
決壊をまぬがれた箇所でも，盛土部分に変状が見られた。堤内側にははら見出し，すべりがみられるものの堤外には変状は確認できない。湖畔の公園では護岸がダム湖に向かってはらみだしている。地震中に住民が撮影した映像が報道されていた。

9 決壊しなかった箇所で大被害があった堤体の状況（堤内側）

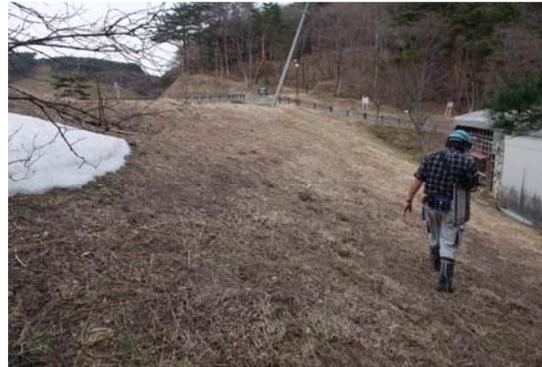
10 決壊しなかった箇所で大被害があった堤体の状況（堤外側）

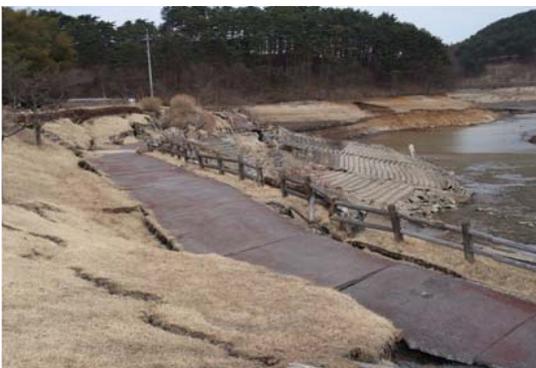
11 公園護岸の湖に向かったすべりとはらみだし

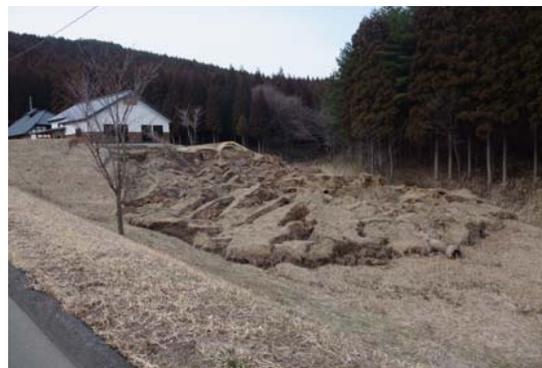
周辺の施設（三世代交流館）の盛土部にすべりが確認された。それにともない，建物が傾斜している。

12 周辺施設（三世代交流館）の盛土のすべり

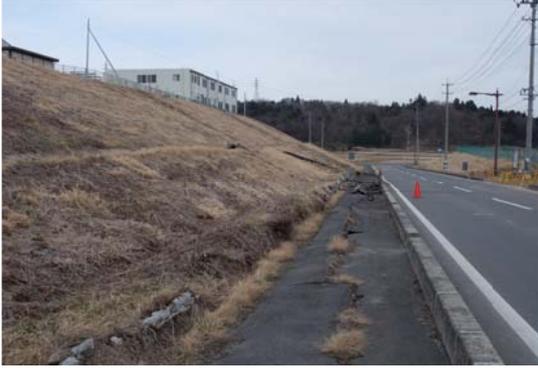
調整池方向に向かって盛土がはらみだしている状況が確認された。隣のり面では盛土上段ですべりが確認できた。

1 3 工場盛土のすべり（調整池（写真右）方向へのすべり）

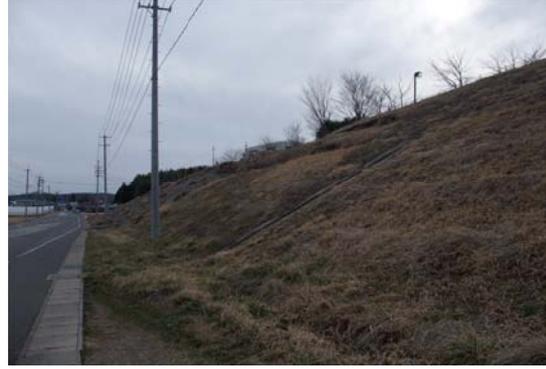
1 4 工場盛土のすべり（上段部ですべり）

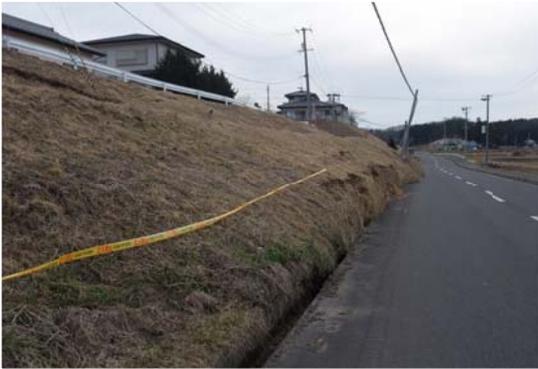
住宅団地造成盛土がすべり，はらみだしている状況が確認できた。盛土の法尻は側溝をこえてはらみだし，電柱を包み込んでいる状況が見て取れる。盛土のり面に近い住宅は基礎がむき出しの状態となっている。

1 5 住宅団地の盛土のはらみだし

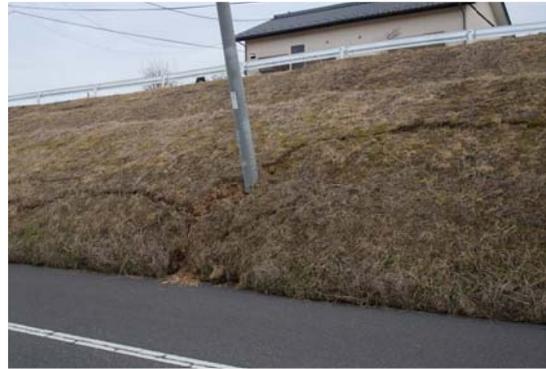
1 6 住宅団地の盛土のはらみだし

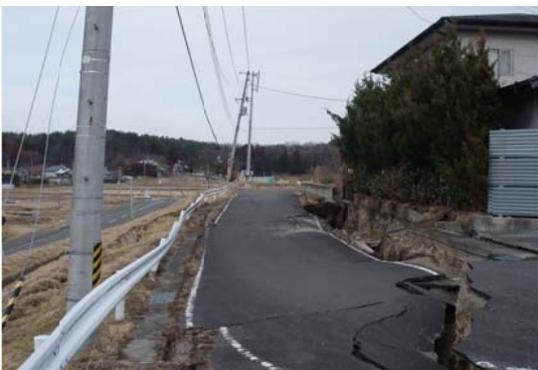
1 7 盛土天端の状況

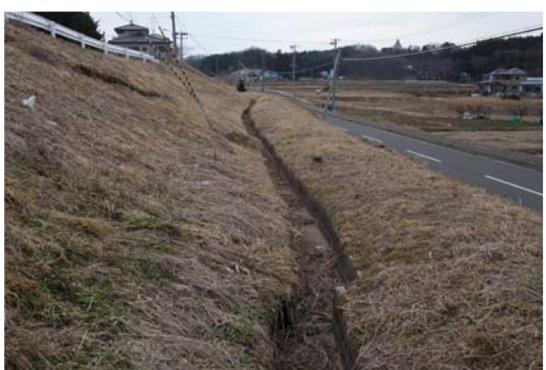
1 8 盛土のはらみだし
