山元町 6 号線沿い太陽団地斜面変状の調査（速報）

宮城県南部地震被害調査班調査（2011 年 3 月 30 日）

飛田善雄・今西肇追加調査（2011 年 4 月 2 日）

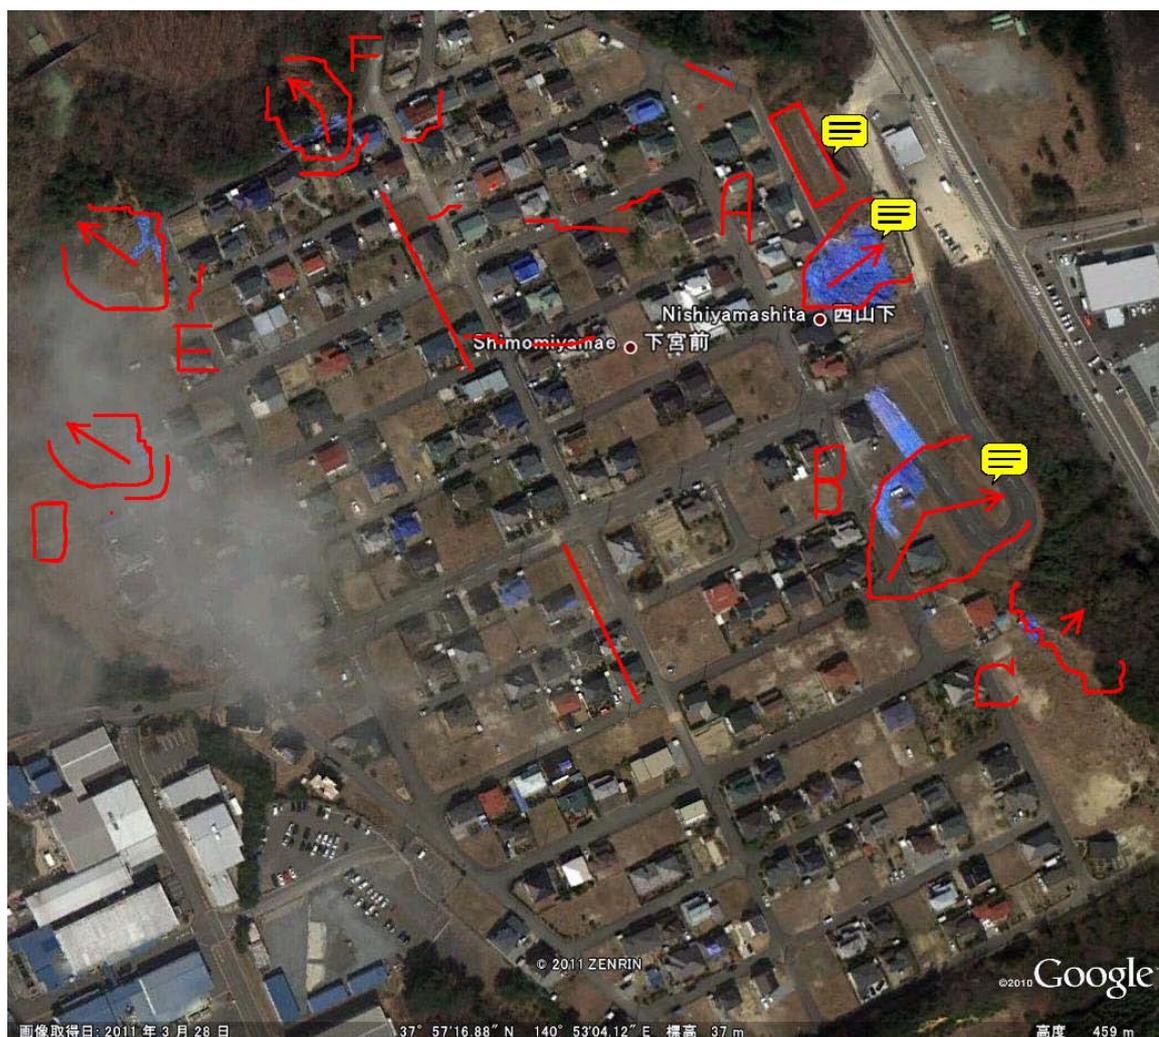
団地内に多数発生しているクラックの分布と方向を図—1 に示している。これらのクラックの分布をみると、その一部はすべりにともなったクラックと見られる。団地の南北方向に、ほぼ直線的に連続しているクラックは、すべりと関係するものではなく、地盤の硬軟（すなわち、切土と盛土）の差異を反映しているように思われる。地盤の硬さの差異が地震動による地盤の揺れおよび沈下の差異に影響し、クラックが直線的に発生し、さらに家屋の揺れの差異に影響し家屋に被害を与えたものと推察される。これらのことに関する詳細な考察のためには、造成前の地形および造成工事に関する情報が必要である。

図一 1 太陽団地のすべりの状況：6つの斜面変状が見られる。6号線に面する崩壊をAとし、それから時計まわり方向に、B, C,D,E,Fと名前を付けた。領域は便宜的なものであり、実際のすべりの大きさを表すものではない。

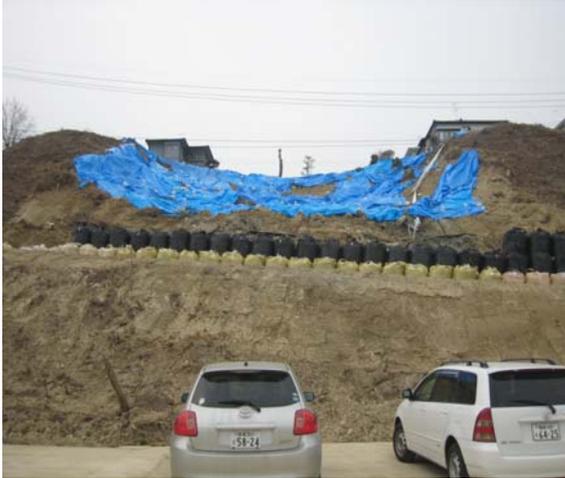
地震時に崩壊し、団地下の 6 号線のローソンの駐車場に土砂が流れた。3 月 30 日の段階ではブルーシートにより浸水防止がなされ、取付け道路に土嚢が設置されている。浅いすべりであり、降雨等による浸水がなければ、今後のさらなる崩壊は生じないものと判断される。

写真 A1 : 斜面崩壊 A の全景 (下より)

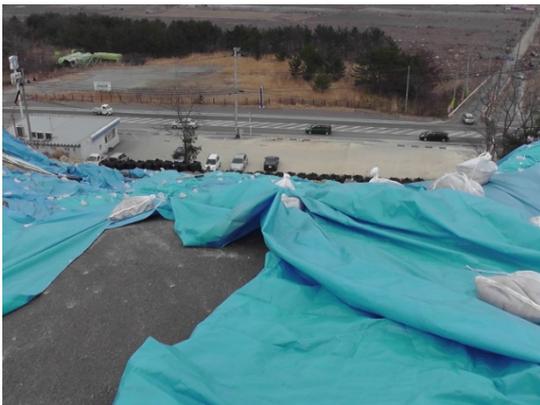
写真 A2 : 斜面 A の全景色 (頂部より)

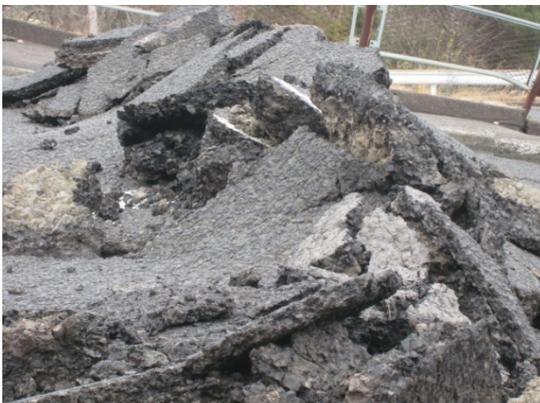
取付け道路を含む斜面崩壊であり、頂部は団地内の道路部の丁字路にある。取付け道路の大きなクラックの分布と方向、電柱

の傾斜等の状況をみると、直線的な滑りではなく、やや時計周りに曲がった変状となっている。すべり面先端は、取付け道路付近と思われる。

写真 B1 : 取付け道路の圧縮崩壊

今後の降雨等により、大規模なすべりを起こす可能性がある。応急策として、抑え盛土を行い（1トンの土嚢によるもの）、亀裂上部には雨水の侵入を防ぐためにシートによる被覆を行う必要がある。

今後の対策工は、仮設の抑え盛土のあと上部宅地部の土砂の撤去（家のあるところ）による土圧低減を行ない、その後、アンカー工または補強土工法の適用が望まれる。どちらの工法を選択するにせよ、5月の雨か7月の雨までには何らかの対策を行なう必要がある。

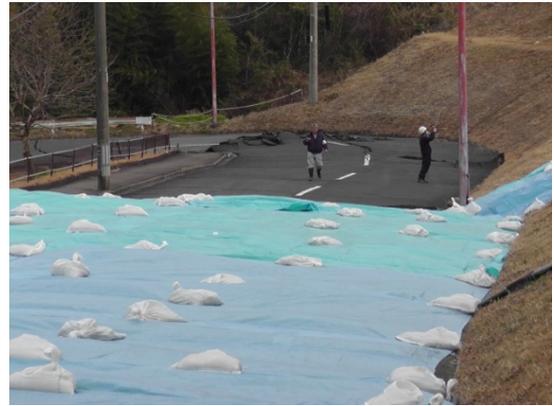
写真 B2 取付け道路部の変状 (1)

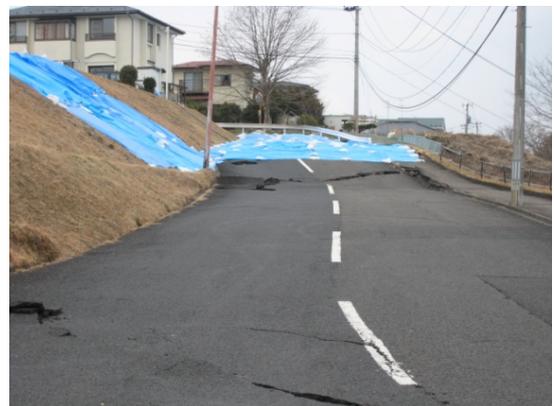
写真 B3 取付け道路部の変状 (2)

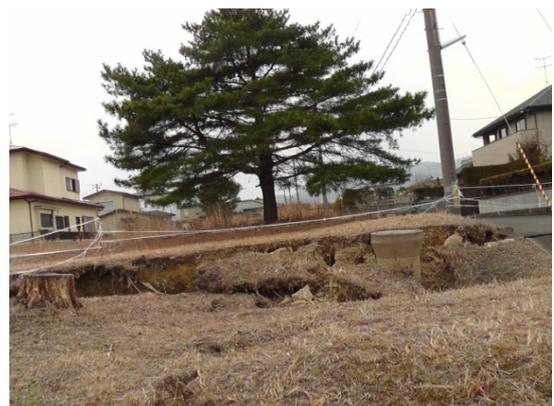
写真 B4 斜面 B の頂部での段差の状況

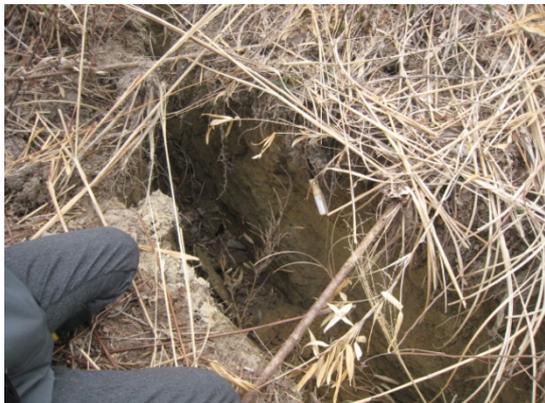
頂部に大きなクラックと段差が見られる。藪の中であるために見逃しやすいが、大きなすべりである。この変状も今後の雨水の浸透によって、大きなすべりを生じる可能性があり、崩壊した土砂が 6 号線へ影響を与える可能性がある。しかし、斜面 B ほどの緊急性はない。

写真 C1 斜面頂部のクラック (幅 50cm 以上)

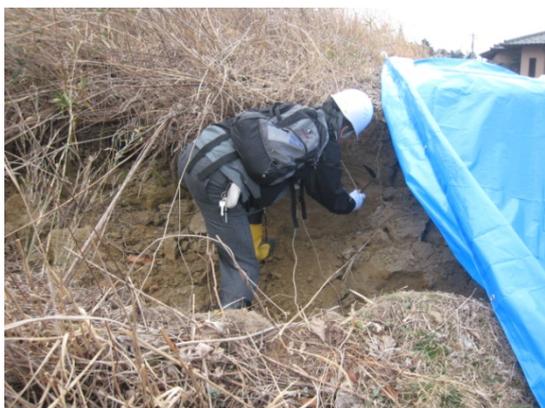
写真 C2 斜面頂部の段差 (約 1 m)

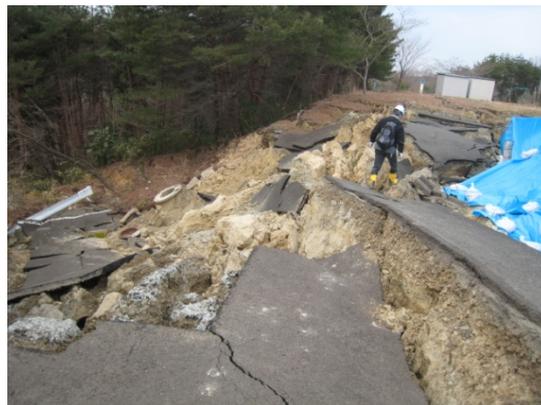
旧地形で谷筋に発生したすべりである。斜面頂部に大きなクラックと段差が生じており、地震後に継続的にすべりが進行している。今後もすべりが継続するものと思われるが、降雨等の影響を防止できれば、すべりの範囲は大きくならないものと思われる。

写真 D2 斜面 D の崩壊状況

最大限押さえるために、雨水の浸透を防ぐ等の対策が必要である。

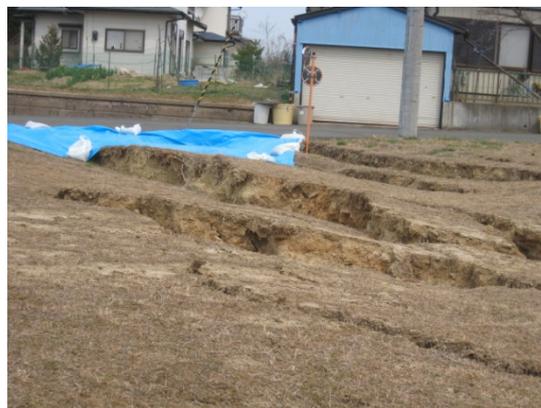
旧地形で谷筋に発生したすべりである。斜面頂部に大きなクラックと段差が生じており、地震後に継続的にすべりが進行して

いる。今後もすべりが継続するものと思われるが、降雨等の影響を防止できれば、その範囲は公園内に限定され、大きくならないものと思われる。

写真 E1: 斜面 E の公園内の頂部のクラックと段差

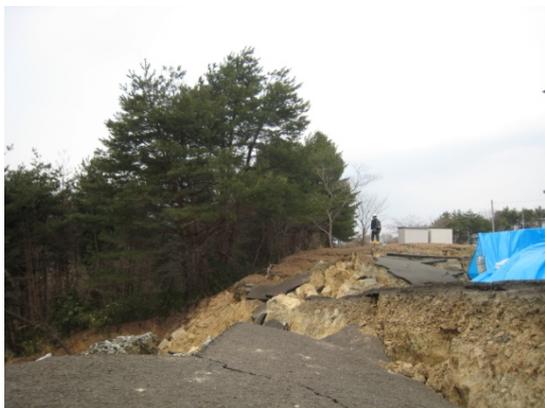
写真 D1: 斜面 D の崩壊状況

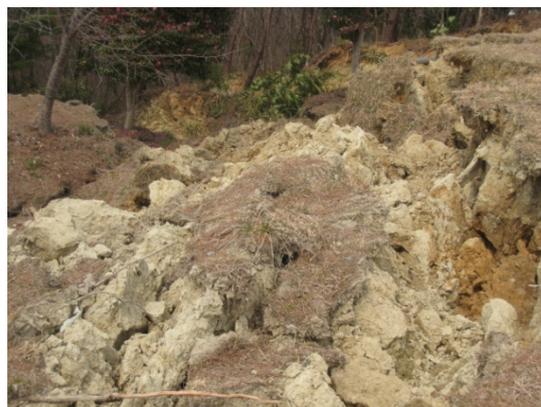
写真 E2: 頂部より滑り土塊をみる

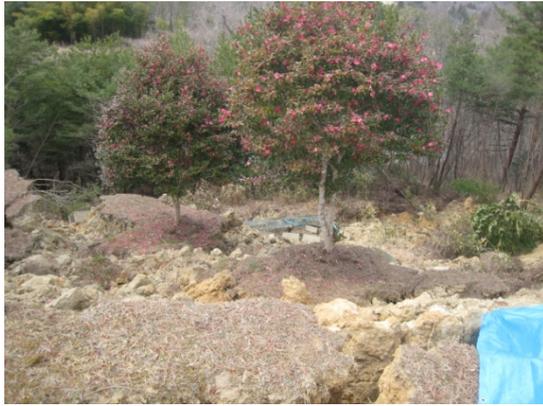
写真 E3 斜面 E の崩壊状況：椿がそのまま移動している。

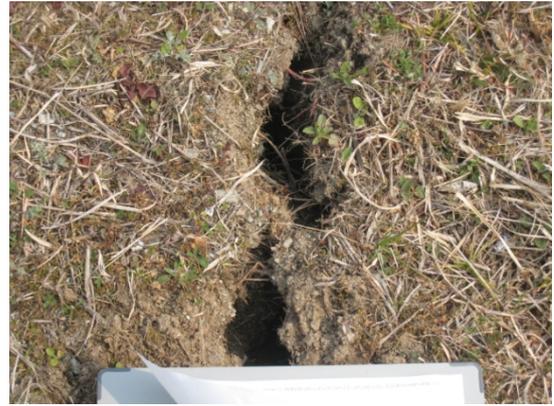
写真 3-1：団地内の中央部空き地のクラック、団地内を南北につながっている

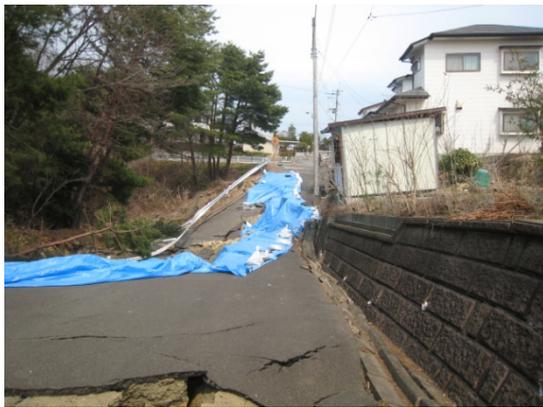
旧地形で谷筋に発生したすべりである。地震後に継続的にすべりが進行しており、数軒の民家を巻き込む形で斜面頂部に大きなクラックが発生している。今後もすべりが継続するものと思われるが、降雨等の影響を防止できれば、その範囲は大きくならないものと思われる。F 点近くに、ガスの施設が見られる。配管等に影響がでないように注意が必要である。

写真 F1 西側斜面の崩壊

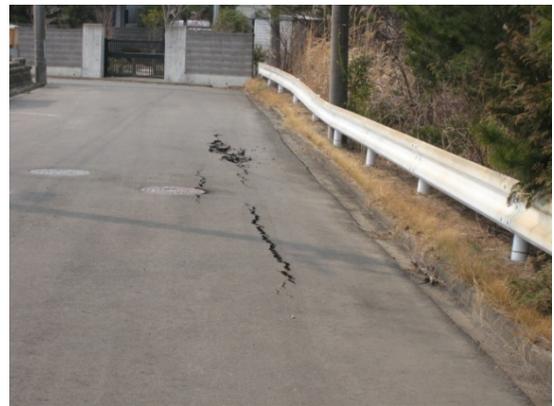
写真 3-2：右方向に滑ろうとする運動に起因すると思われるクラック

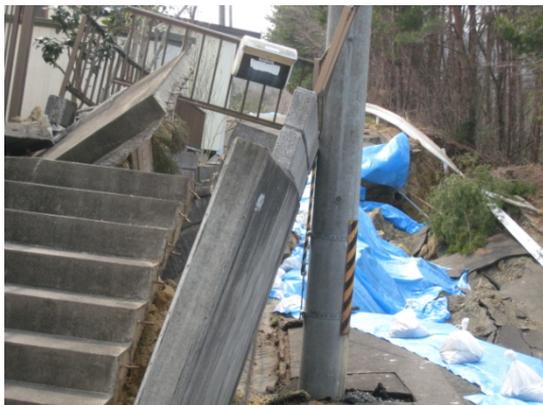
写真 F2 傾いた家屋より崩壊土砂を見る

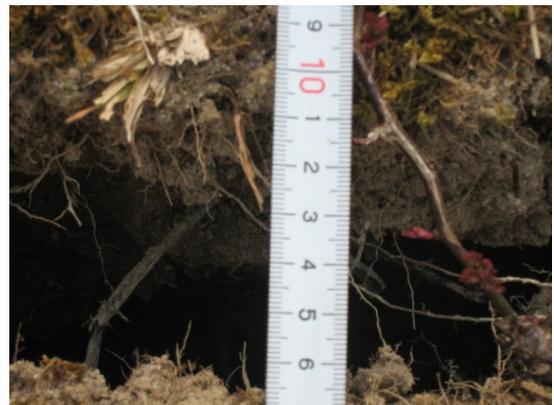
写真 3-3：クラックの幅が大きいところでは5cmを超えている。

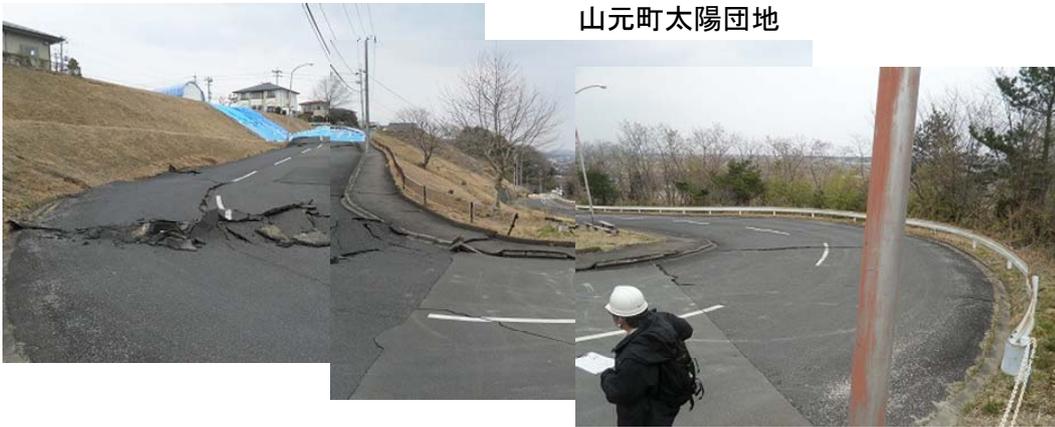
参考資料：斜面 B の変状：複雑な形態を伴っている。

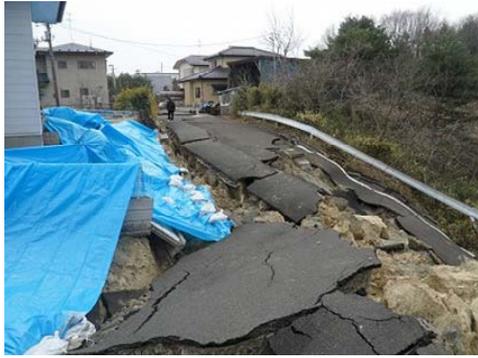
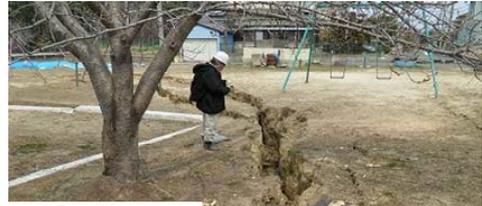
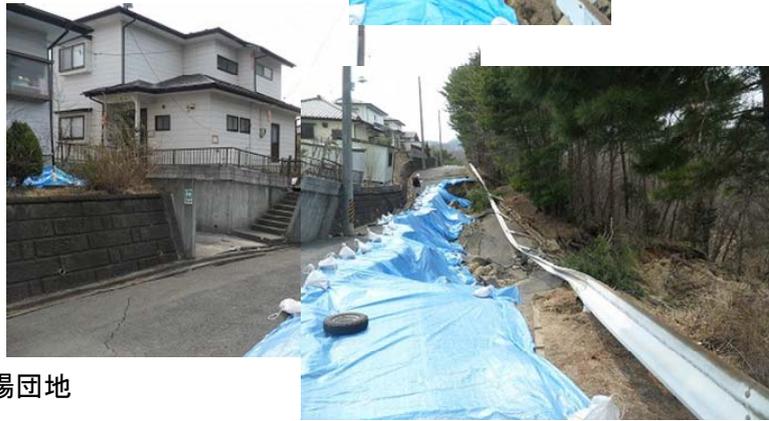
参考資料：左上（斜面 D）、右上（斜面 E）下（斜面 F）の変状を示す。
