2011 年東北地方太平洋沖地震における  
東北工業大学アレー強震観測システム  
Small-Titan  
による強震記録について（速報 Ver.1）

東北工業大学工学部  
環境情報工学科客員研究員  
神山 眞

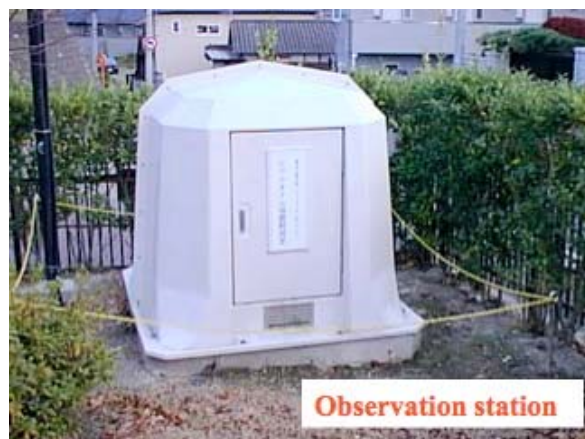
写真2 観測点 (観測ステーション) の外観

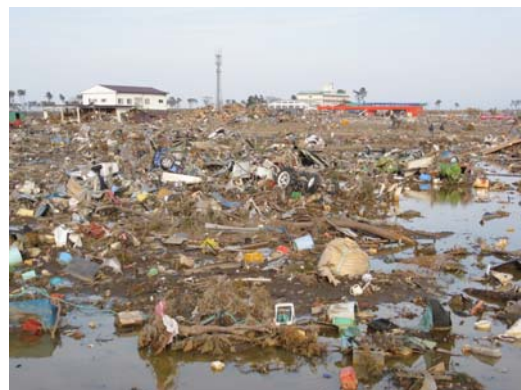
写真6 荒浜地区の津波被災状況  
（赤いガソリンスタンドの残骸の向こうに  
4階建ての荒浜小学校がみえる）

ン (S04\_ARAH) への接近は4月1日頃から部分的に可能になった。同日の予備的な現況視察に基づき、荒浜小学校観測ステーションの小屋は津波により明らかに水没しているものの、小屋自体は移動することもなく、付近の構造物の惨憺たる被災状況のなか、原形を留めていることが確認された。ただし、観測小屋の周りには大小の津波漂流物が散乱しており、小屋のドアも容易に開閉できない状態であった。写真6~9に付近の津波被害と観測小屋の状況を示す。写真8に示すように、観測小屋の頭上に津波漂流の泥が堆積している状況から、この付近の津波高さは観測小屋より高かったのは明らかである。一方、写真9に示す荒浜小学校の裏手の1階給食厨房の被災が天井まで及んでいること、その上層階の水没がみられないことを勘案すると、この付近の津波高さは4~5mであったものと推定される。このような高さの津波の襲来に対してSmall-Titanの観測小屋が元の位置にあり、原形を留めていることは特筆すべきことと思われる。

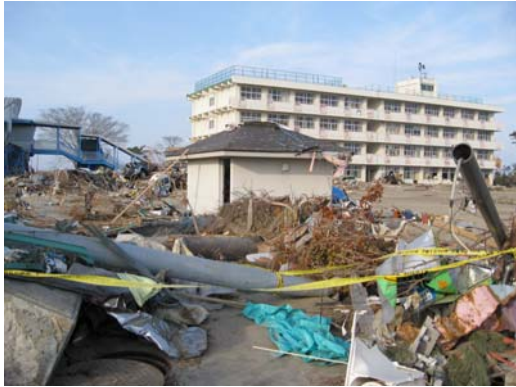
写真7 荒浜小学校近辺の被災状況

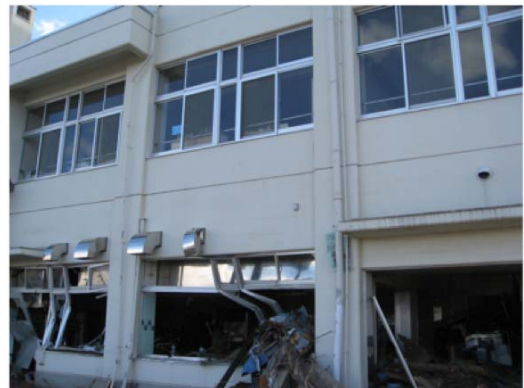
写真9 荒浜小学校1階、2階の被災差

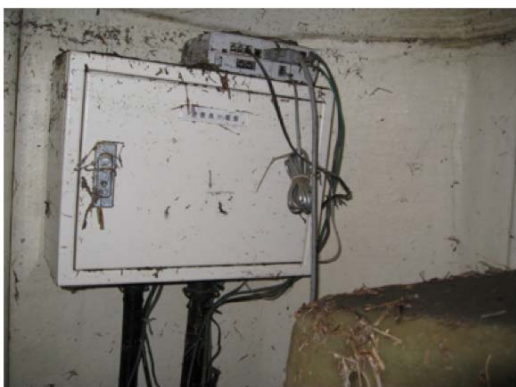
写真10 荒浜観測ステーション内部  
(電源盤と通信設備で完全に水没した形跡を示している。手前にMPUを保護する覆いカバーがみえる)

(神山, 穴澤, 松川) が再度, 荒浜小学校観測ステーションに赴き, 同観測点における CF メモリ回収を試みた。周りの大きな障害物を片付け, 曲がりなりのスペースを確保して, 海水で錆び付いたドアをこじ開け, 小屋内部に強引に入室して, CF メモリの回収を行った。内部状況を写真 10~13 に示す。写真 10~13 から明らかのように小屋内部は完全に水没しており, 観測機器全体の機能回復は明らかに困難である。このような状況下での CF メモリの機能も大いに疑われるところであったが, 奇跡を期待して回収を行ったものである。

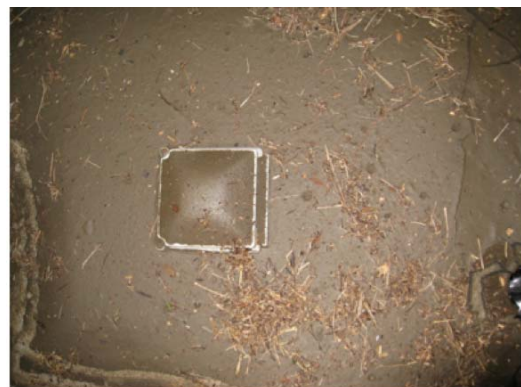
写真11 荒浜観測ステーション内部  
(津波漂流の泥で覆い尽くされた地震計センサー)

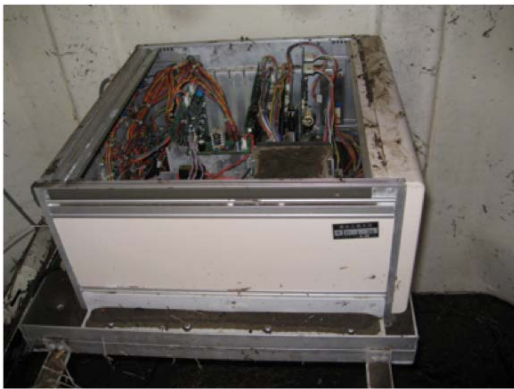
写真 12 荒浜観測ステーション内部  
(MPU の覆い蓋を開いて中の基盤の状況を確認。完全に水没しており, 機能回復は困難と判断される状況)

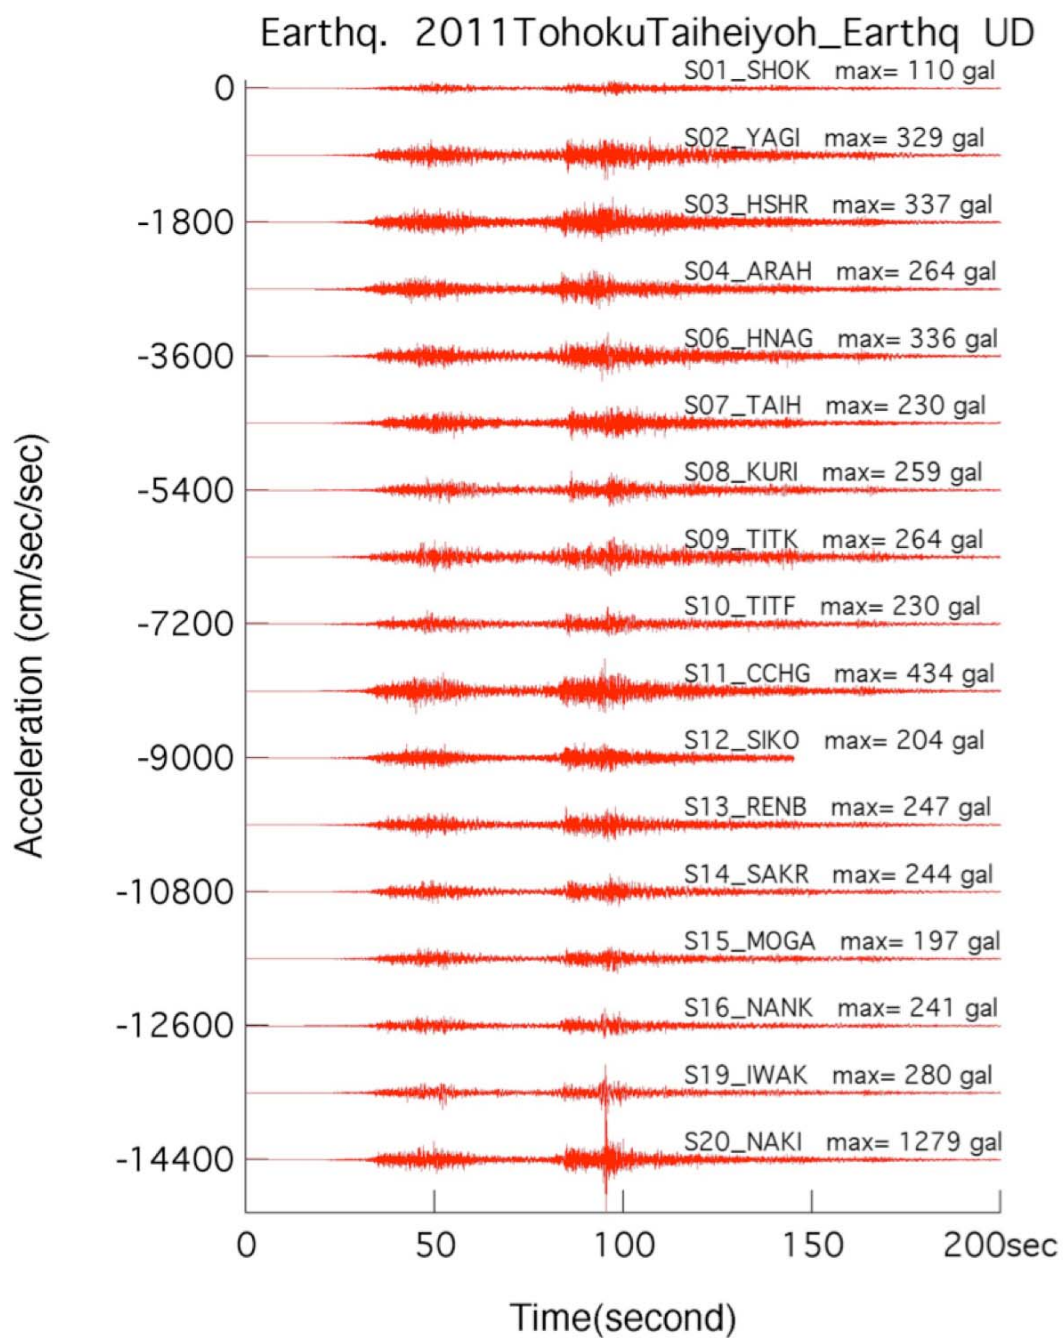
図3 UD成分の加速度記録

図 1～図 3 に NS（南北方向水平動）、EW（東西方向水平動）、UD（上下動）別に観測点 S01～S20 の順に時間軸を合わせて加速度記録を示す。観測点ごとに振幅レベルが観測点の地盤条件、地形条件などサイト固有の条件を反映して大きく変化することがわかる。これらの加速度記録から気象庁方式により計測震度を算定したものが表 1 に示されていると同時に、その分布がカラーイメージをもって図 4 に示されている。図 4 では仙台市圏の標高分布も重ね書きされているが、全体に標高が低く沖積層が堆積する東部において震度が大きくなっていることがわかる。この分布傾向は過去の多くの地震で観測されたものとはほぼ同じである。一方、今回の地震では震央距離を反映して震央に近い北部領域で震度が大きいという特徴がみられる。

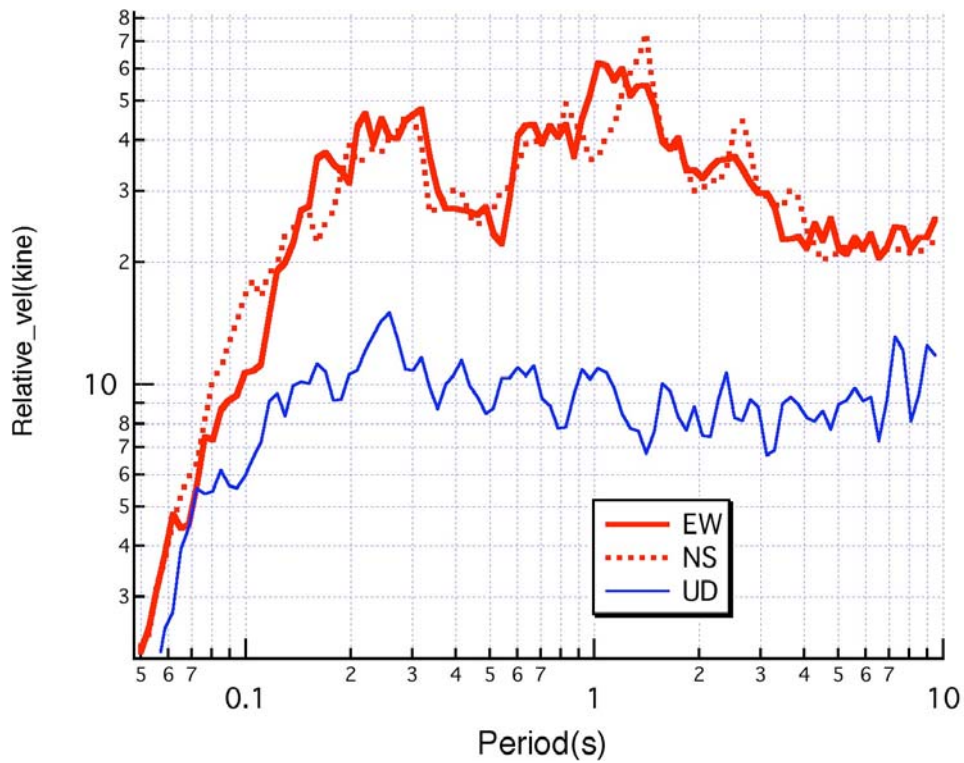
④ S04\_ARAH (荒浜小学校)

Earthq. S04\_ARAH S04\_ARAH ch. 1(NS) and 2(EW)  
Relative Vel Resp Spectrm of 2ch horizontal compsite Damping  $h=0.05$   
start=10.72---end=207.86

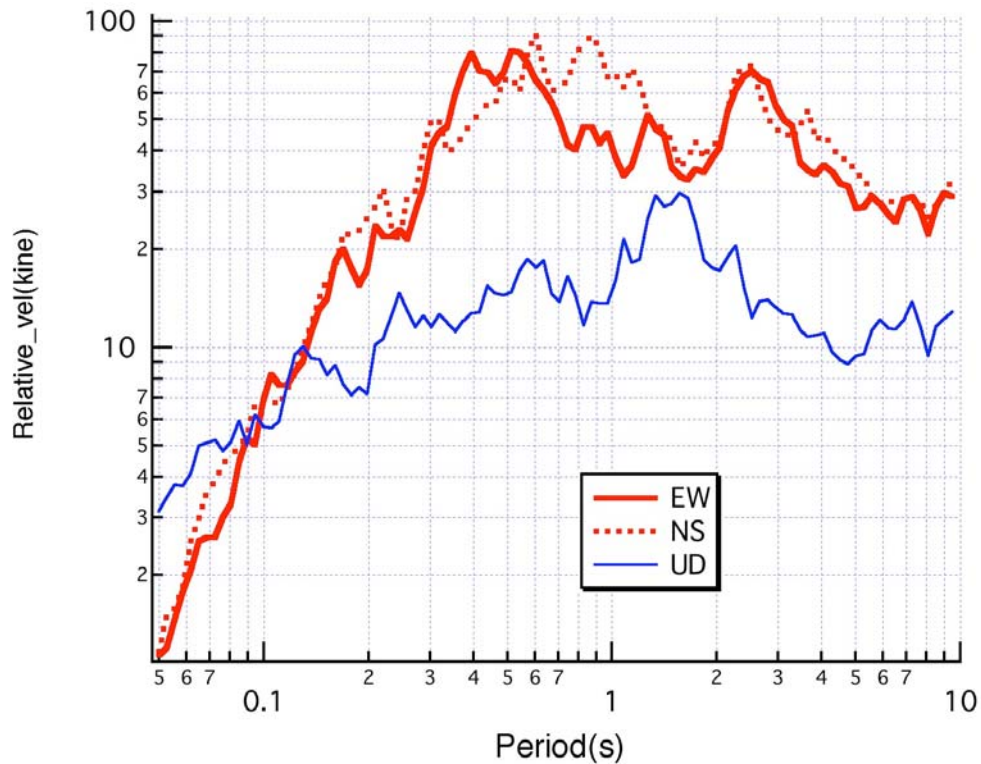
⑤ S06\_HNAG (東長町小学校)

Earthq. S06\_HNAG S06\_HNAG ch. 1(NS) and 2(EW)  
 Relative Vel Resp Spectrum of 2ch horizontal compsite Damping  $h=0.05$   
 start=15.08---end=217.51

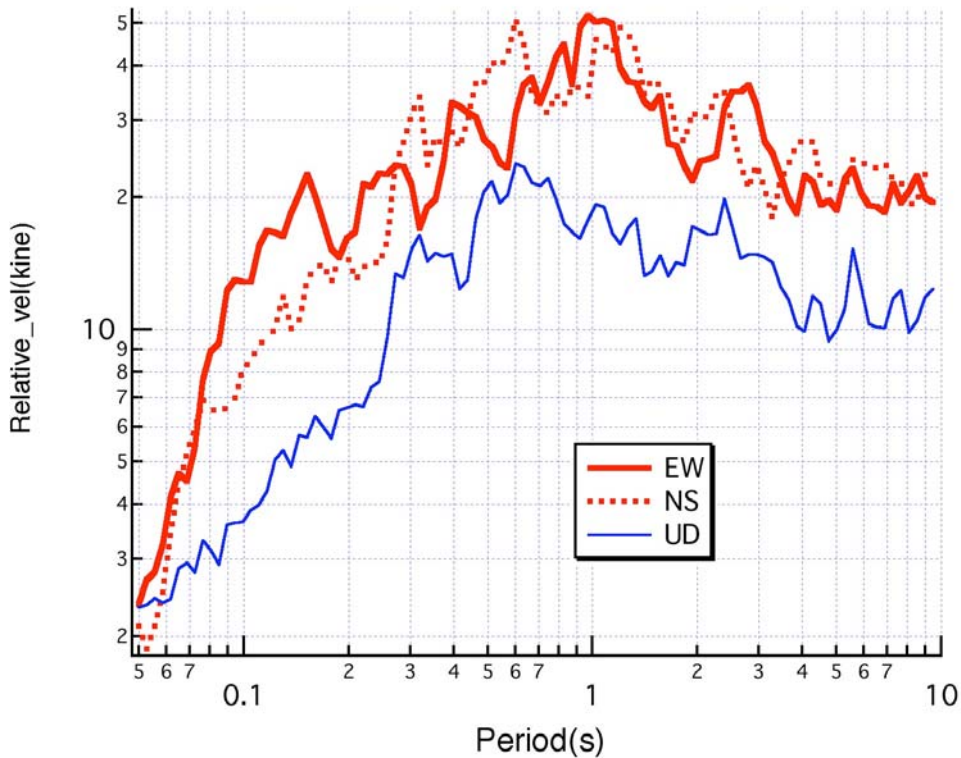
⑦ S08\_KURI (栗生小学校)

Earthq. S08\_KURI S08\_KURI ch. 1(NS) and 2(EW)  
 Relative Vel Resp Spectrm of 2ch horizontal compsite Damping h=0.05  
 start=10.77---end=200.28

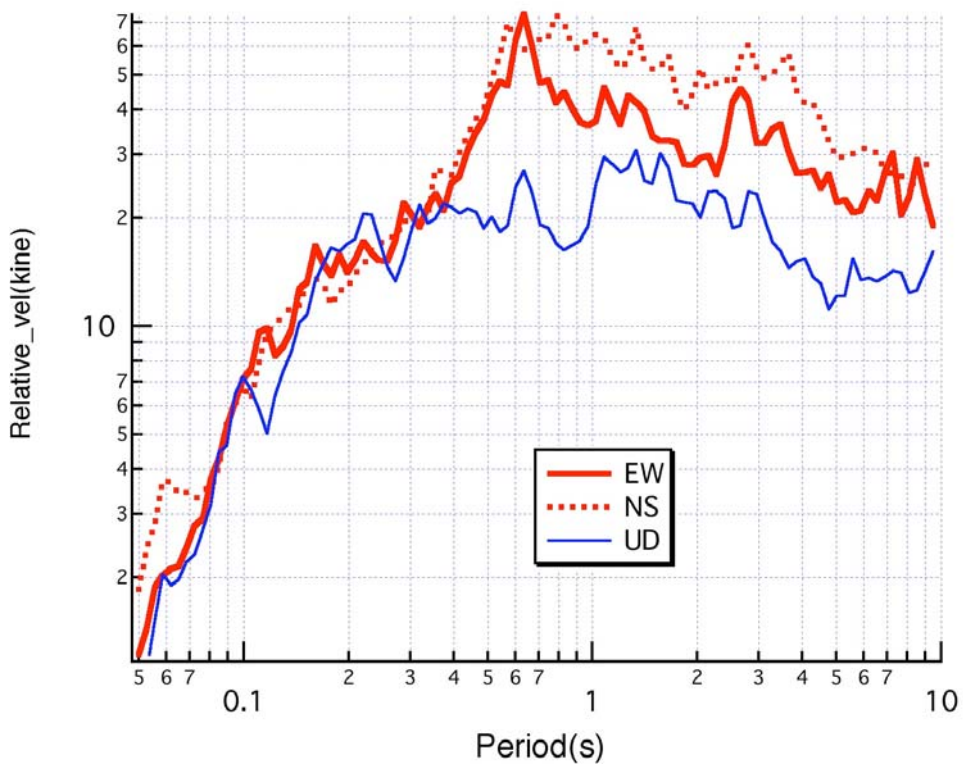
⑧ S09\_TITK (東北工業大学八木山キャンパス)

Earthq. S09\_TITK S09\_TITK ch. 1(NS) and 2(EW)  
 Relative Vel Resp Spectrm of 2ch horizontal compsite Damping  $h=0.05$   
 start=12.88---end=248.98

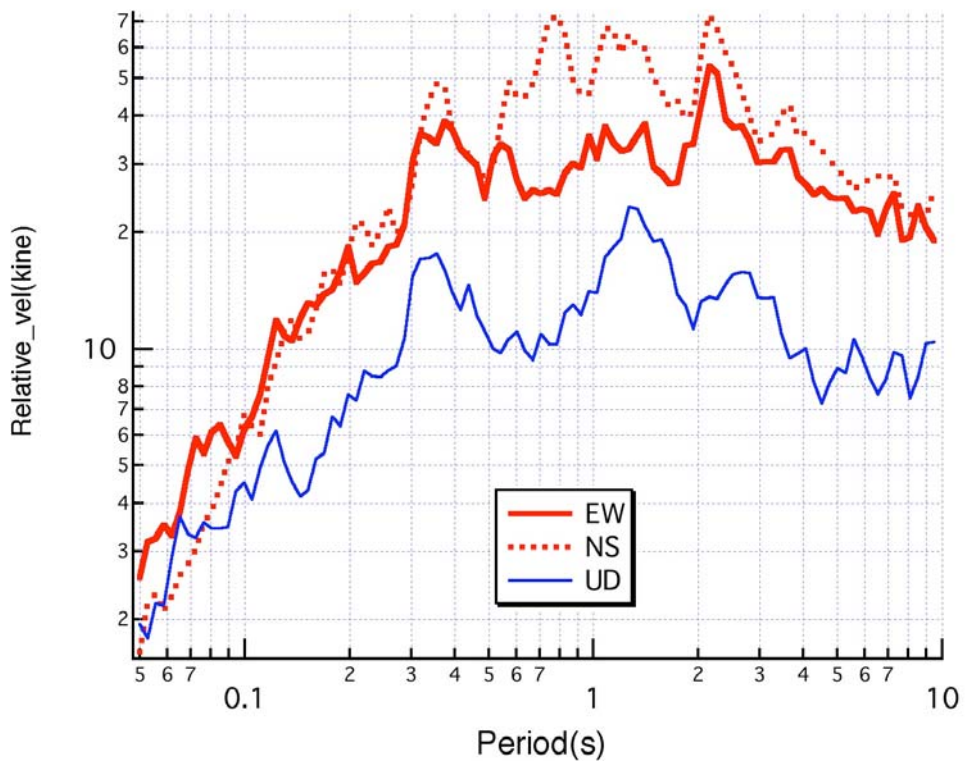
⑫ S13\_RENB (連坊小学校)

Earthq. S13\_RENB S13\_RENB ch. 1(NS) and 2(EW)  
 Relative Vel Resp Spectrm of 2ch horizontal compsite Damping h=0.05  
 start=6.44---end=218.94

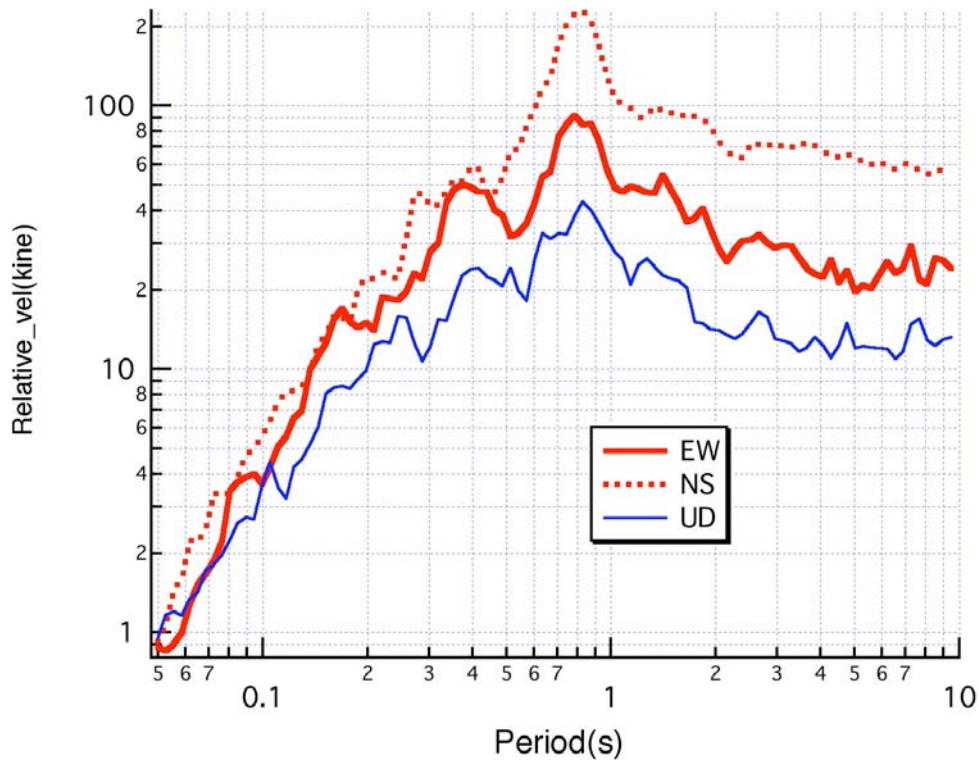
⑩ S19\_IWAK (岩切中学校)

Earthq. S19\_IWAK S19\_IWAK ch. 1(NS) and 2(EW)  
 Relative Vel Resp Spectrm of 2ch horizontal compsite Damping h=0.05  
 start=15.13---end=209.59

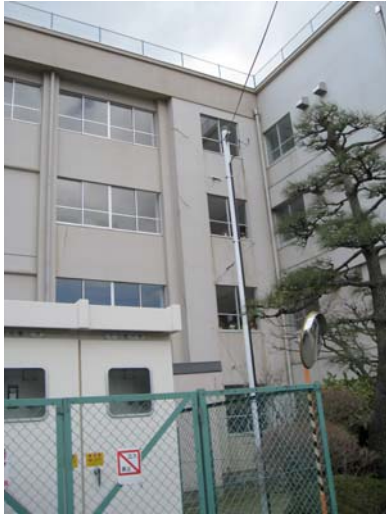
写真 14 七北田中学校校舎の被害状況  
（壁にせん断破壊のひび割れが多く認められ、当面使用不能、授業は別な学校で）

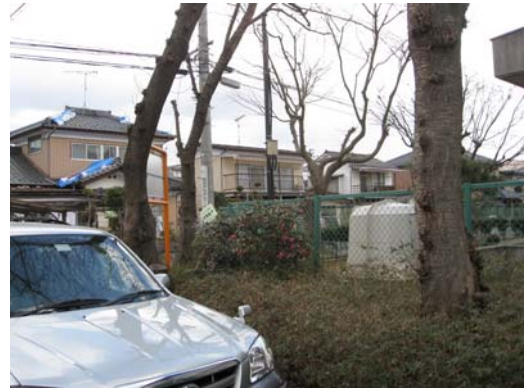
写真 15 七北田中学校観測点（約 1800 ガル）  
の観測小屋と付近の民家の被害

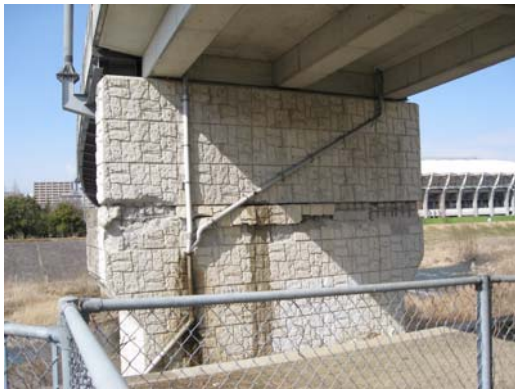
写真 16 仙台地下鉄南北線の七北田川橋梁の  
被害（七北田中学校に近い）。その他、南北  
線の高架橋橋脚にはせん断ひび割れが多い）

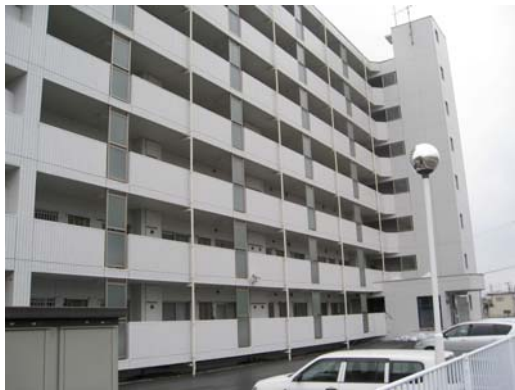
写真 22 岩切中学校観測点（計測震度 6.4）の付近のマンションの被害（外観と異なり，壁，柱にひび割れ多く，ドアの開閉が不能に）

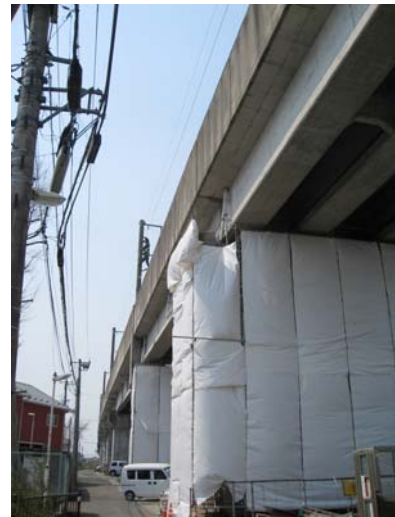
写真 23 岩切駅付近の東北新幹線の高架橋の被害（橋脚の被災と架線の被害が岩切地区で著しい）

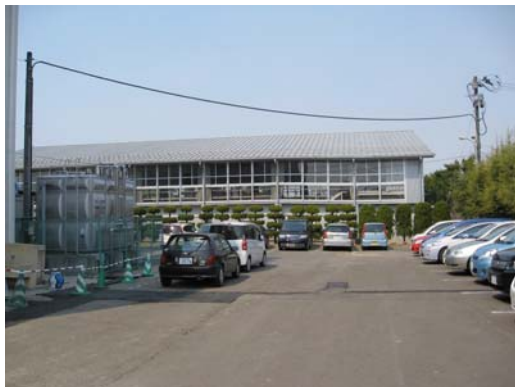
写真 24 南光台東小学校（Small-Titan 観測点）の体育館の被害，柱の座屈が顕著であり，危険建物として体育館は立ち入り禁止
