衣川震度観測点に関する調査報告*

弘前大学 片岡俊一
 岩手大学 山本英和
 弘前大学 上原子晶久
 岩手大学 佐野 剛

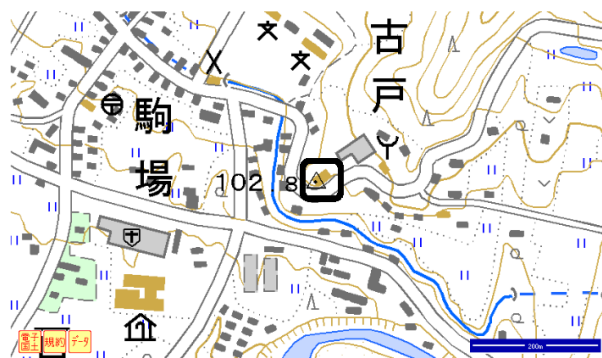
奥州市衣川区観測点は以前の衣川村役場、現在の奥州市衣川総合支所の敷地内に設置されている。支所は図-1 に示すように、北東から南西に延びる狭い尾根の上に位置する。支所敷地を取り巻くように道路が北、西、南を回っており、尾根地形のために 3 方向が法面となっている。

図-1 衣川支所の周辺の地図 (電子国土に一部加筆)。中心四角で囲われている建物が衣川支所

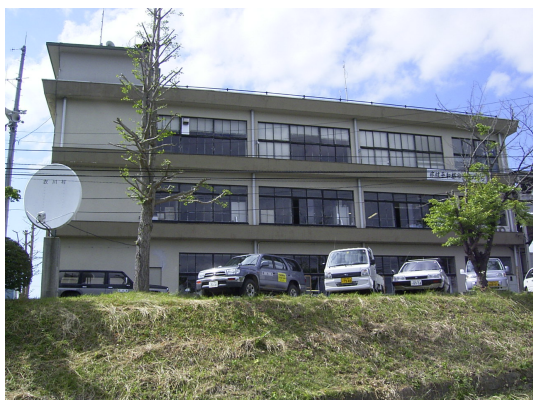
周辺の法面の下、道路を挟んだ地点から支所を見た様子を写真-1、写真-2 に示す。写真-1 は南東側から見た様子であり、写真では切れている両側に支所に上がる石段がある。この階段の踏み面、蹴上げを用いて法面の高さや勾配を求めると、北側 (写真-1 の右側) は高さ 2m 程度、南側は高さ 3m 程度であり、勾配は 35 度程度となる。一方、震度計にもっとも近い南西側の法面の高さは約 5m である。これは、法面の長さを計測し、下側の石張りの傾斜を 70 度、上側の傾斜を南東側と同じ 35 度と仮定することで求めている。

写真-1 南東側から見た衣川支所

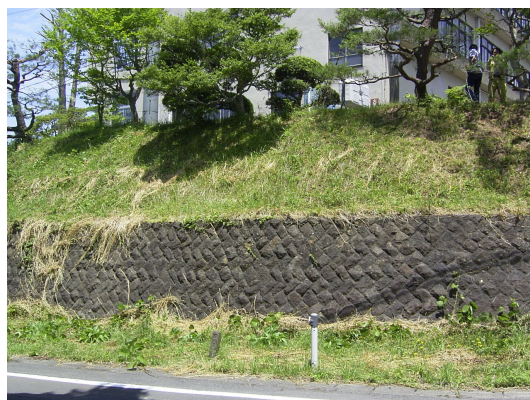
写真-2 南西側から見た衣川支所

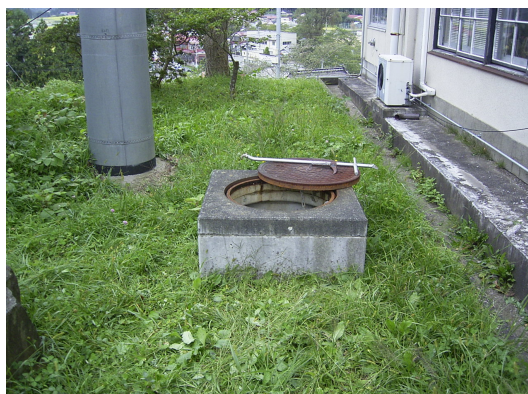
震度計周辺の状況を写真-3に示す。震度計センサーは写真中央にある約90cm四方の鉄筋コンクリート升のなかに設置されている。写真右側が支所庁舎であるが、升と庁舎との距離は1.8mである。また、鉄筋コンクリート升の奥側には比較的太い電柱(パンザーマスト, R416)が写っているが電柱と升との間隔は1.5mである。写真-4は2008年9月25日に撮影した震度計センサーの設置状況である。気象庁によると、コンクリート台と周辺地盤との間に僅かな隙間があった²⁾とのことであるが、一見した限りでは分からない。ただし、台の周辺の砂利がやや下がっているようには見えた。

写真-3 震度計周辺の状況

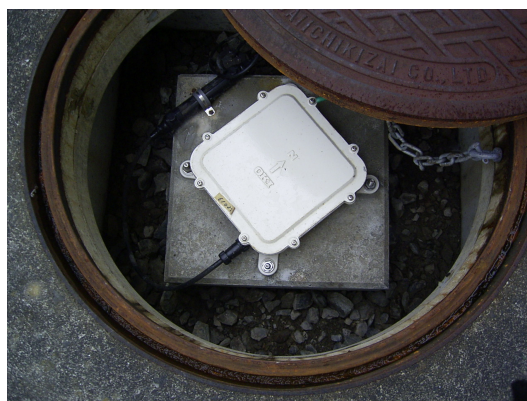
写真-4 震度計センサーの設置状況(2008年9月25日撮影)

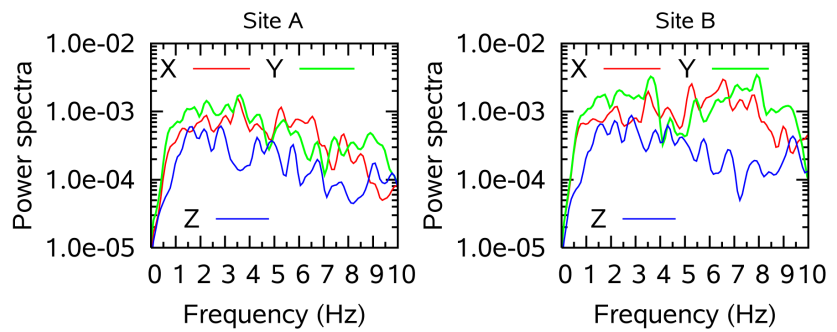
図-5 に両地点のパワースペクトルを示す。Site A の水平動は 5Hz 以下が卓越しているように見えるが、明瞭なピークは見られない。地形の影響が振動方向の卓越に表れている可能性があるため、水平 2 成分の大小関係に着目すると、3Hz 以下の低振動数成分では Y 成分が優勢であり、5Hz～7Hz の範囲では X 成分の方が大きく、それ以上ではまた Y 成分の方が優勢となっている。Site B は Site A に比べて高振動数成分が明かに優勢である。また、低振動数域でも Site A に比べて振幅がやや大きい。水平 2 成分の大小関係は Site A と同じ傾向である。

図-5 微小地震の部分を用いて算出した2地点のパワースペクトル。

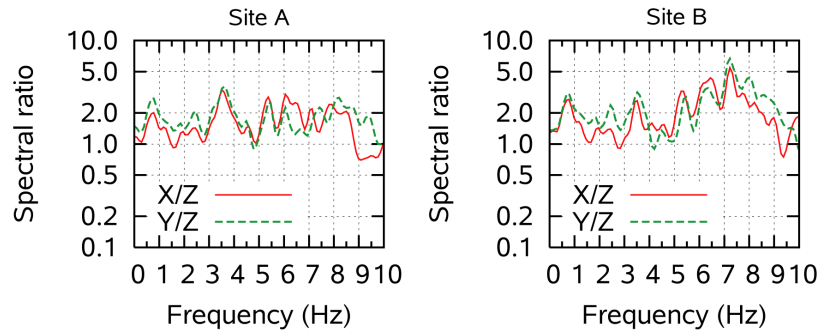
2地点の卓越振動数が明瞭ではないので、水平動と上下動とのスペクトル比を求めてみた。その結果を図-6 に示す。まず Site A であるが、顕著なピークは水平 2 成分ともに 3.5Hz にある。これよりも高い振動数では明瞭なピークはないが、振幅比は概ね 1～2 の間である。一方、Site B を見ると、Site A と同じく 3.5Hz にピークがあり、このピークの高さは概ね Site A と同じである。しかしながら、5Hz 以上の振動数帯域では様相が異なり、7Hz に顕著なピークがある。水平 2 成分の大きさを比較すると、6Hz 以下の振動数では X 成分が大きく、それ以上になると Y 成分が大きい。つまり、高い振動数では Y 方向に揺れやすい。Y 方向

は尾根軸直交方向であり、地形に対応したものと考えられる。

図-6 微小地震の部分を用いて算出した2地点における水平動と上下動とのスペクトル比。

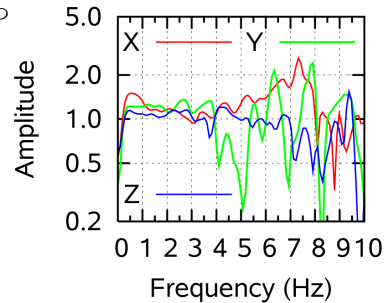
図-8 Site A と Site B との伝達関数

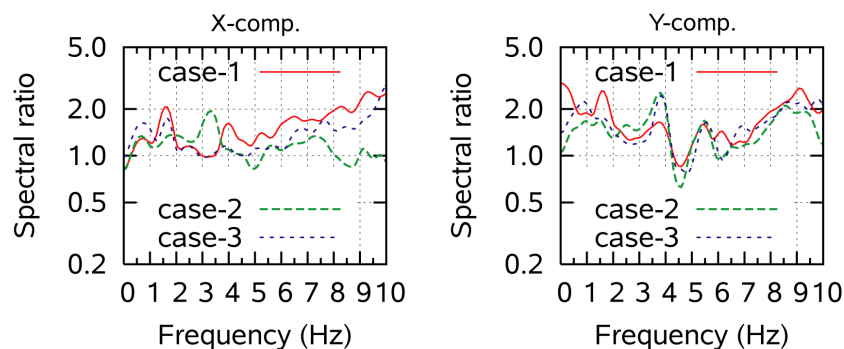
図9 震度計側の微動の設置場所の違いによる微動のスペクトル比

(以下, Case-1), 建物近傍(Case-2)と升の脇の地表面(Case-3)の順に置き換え, 基準とする微動計をSite A に置いた計測を9月25日に実施した. その結果を図-9に示す. 鉄筋コンクリート升の上下である, Case-1とCase-3とでは大きな違いがない. また過去に, 今回の震度計収納升と同等サイズで突出部がより高いものの数値シミュレーションを行ったが, ロッキング振動の影響は少なかった⁴⁾. 以上のことより, 鉄筋コンクリート升のロッキング振動が計測結果に及ぼす影響は小さいと考えている.
