2010年チリ・マウレ地震 Chile Maule 被害調査報告

弘前大学 片岡俊一

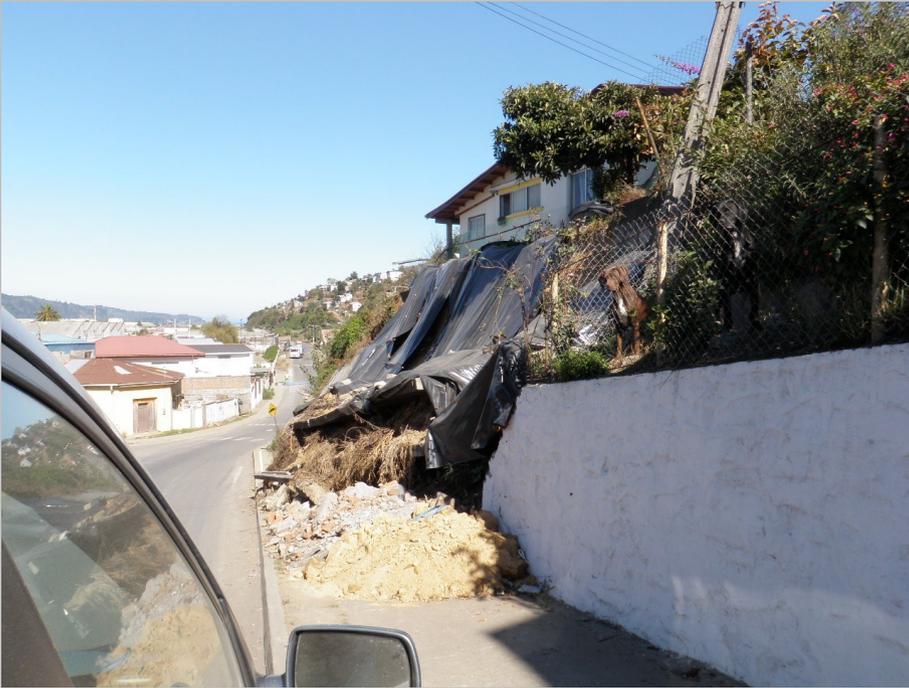
斜面に建つ家屋

- 斜面崩壊の発生は少ないように思えた。
 - 規模も小さいように思える。
 - 海岸近くでは急峻な斜面近くに家屋が建っていたが、斜面崩壊は少ないように思えた。
- 海岸近くでは液状化が見られた。

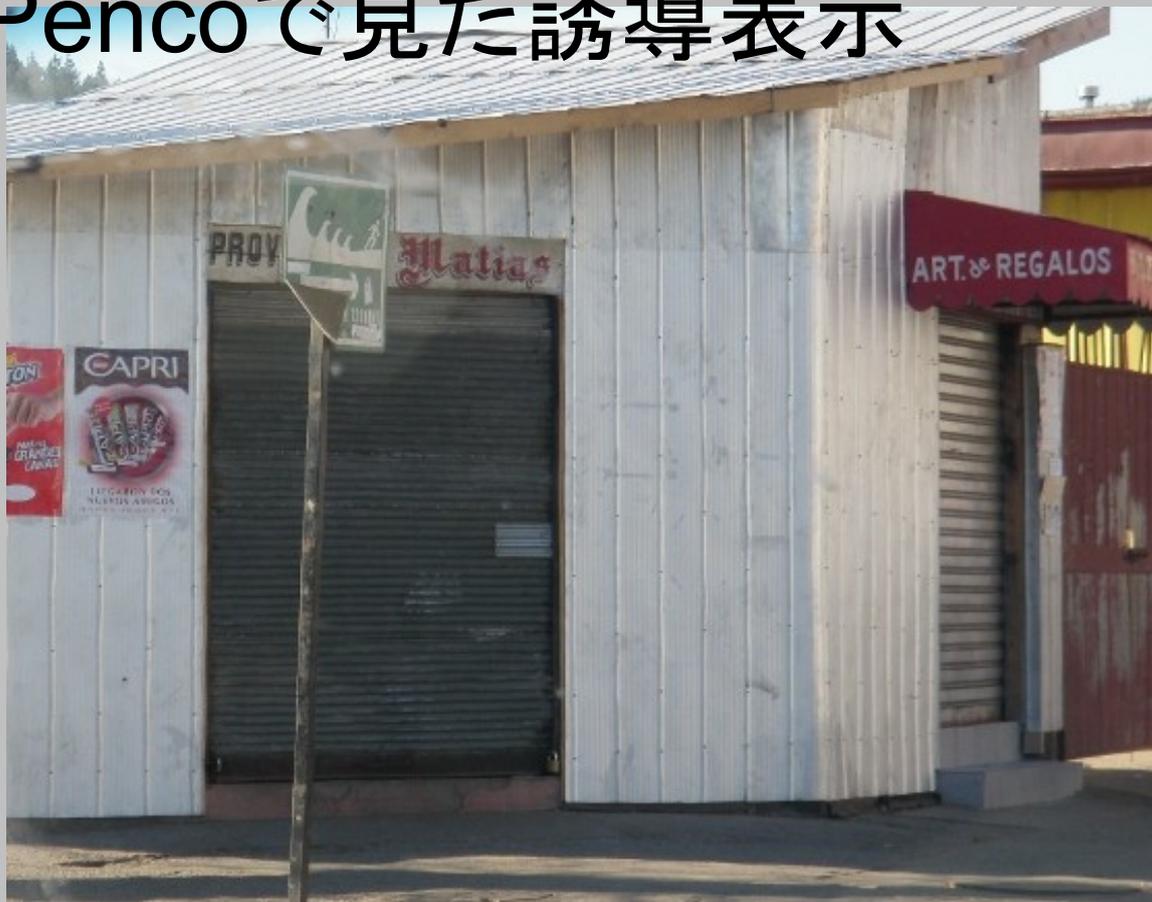
- 調査中，様々な地点で津波の避難誘導表示を見た。
- 下は，Pencoで見た誘導表示

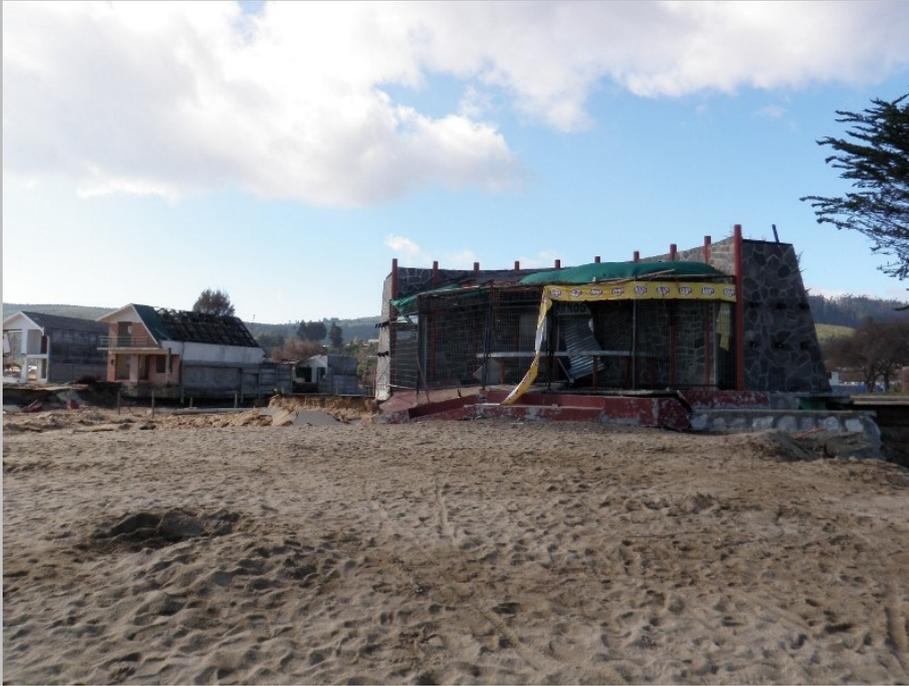
津波とRC造建物

- 津波に耐えられる構造物としては鉄筋コンクリート造 (RC造) が挙げられる.
- 今回の津波でもそれが立証されたように思える.

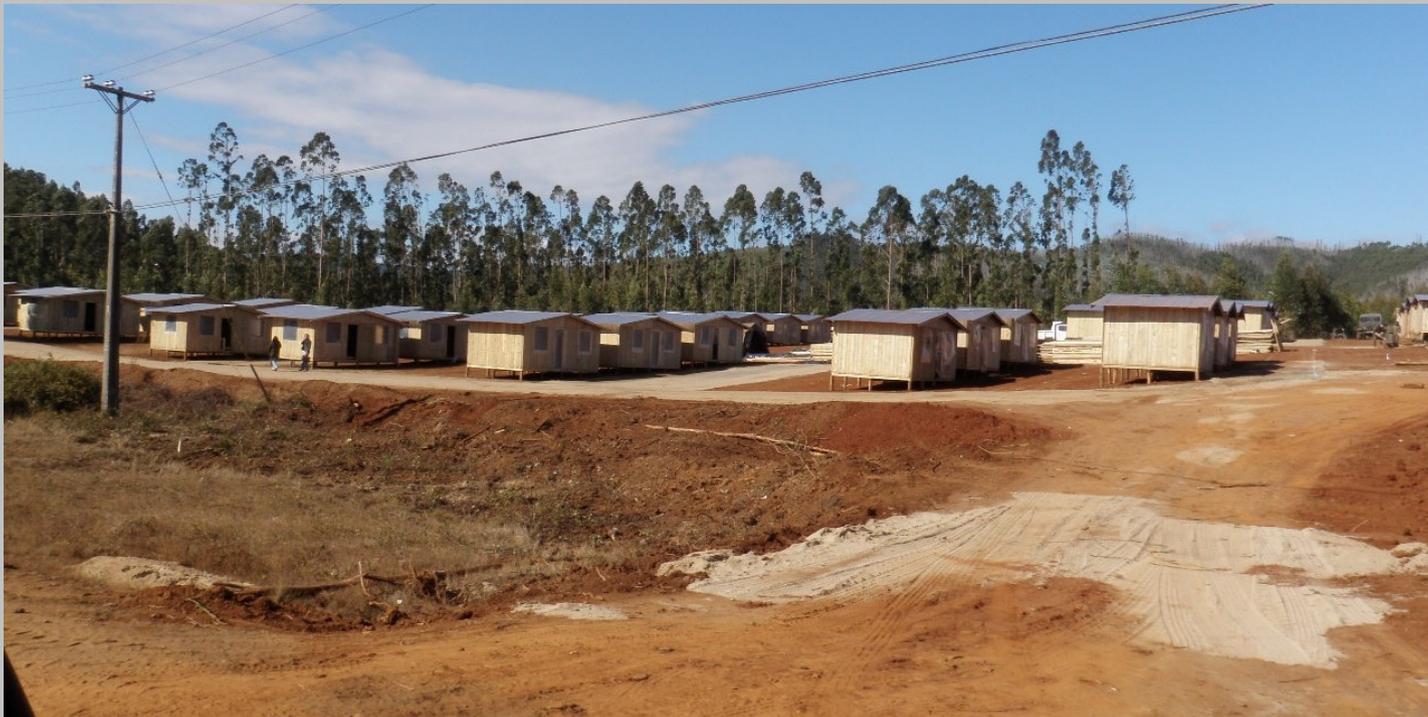
仮設住宅

- 多くの街で仮設住宅が建設されていた。
 - 既に完成しているものもあり, また土地を造成している地域もあった.
 - 木造が主体のように見えた.
